**Monitoring der benthischen Wirbellosenfauna gemäß EU-WRRL in
ausgewählten Fließgewässerabschnitten des Landes Brandenburg im Jahr
2013 – Los 2 (Nordostbrandenburg)**

(Werkvertrag S3-VG-13_005/2)

April 2014

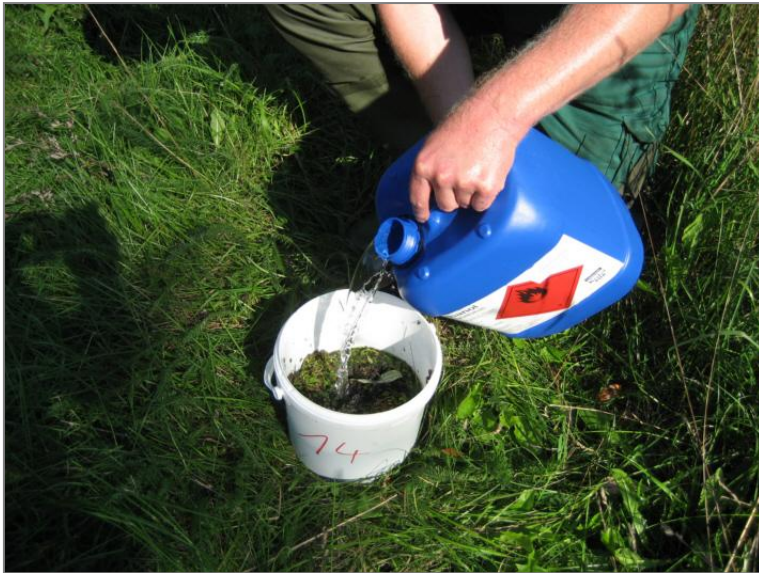
Abbildung 2: Konservierung einer Probe mit Ethanol

Die Gewässersohle wurde in fließenden Gewässern durch Kicksampling beprobt (Abbildung 4). Bei Gewässern ohne ausreichende Fließbewegung wurde der Kescher direkt durch das Sediment gezogen. Vegetationsbestände wurden abgekeschert, Hartsubstrate abgebürstet. Größere Pflanzenteile und Holzstücke wurden zur Reduzierung des Probenvolumens im Gelände ausgewaschen bzw. abgesammelt. Die Fänge wurden anschließend in 5-Liter-Kunststoffeimer überführt und mit 96%igem Ethanol aufgefüllt (Abbildung 2).

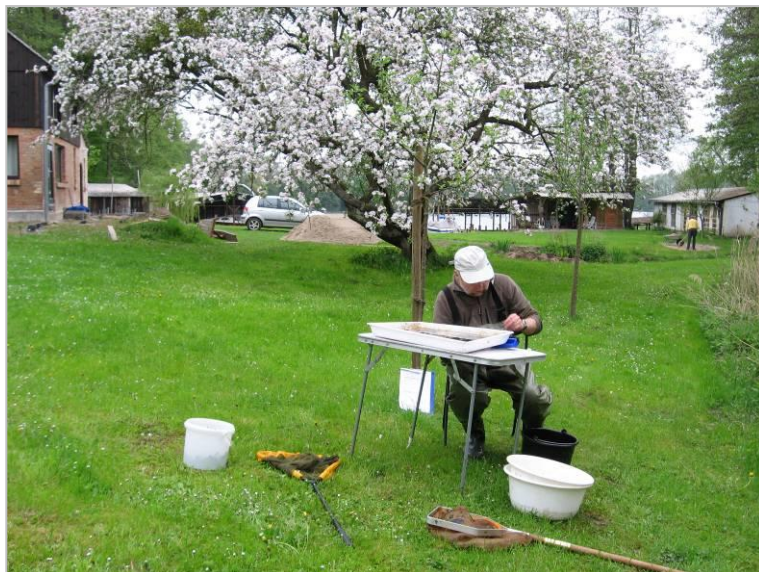
Abbildung 3: Qualitative Probenahme

Zusätzlich wurde im Gelände qualitativ gesammelt (Abbildung 3). Dabei sollten zum einen Arten erfasst werden, die nur in geringer Dichte vorkommen, z. B. Großschwimmkäfer oder Großlibellen. Des Weiteren wurden im Gelände gezielt fragile Arten gesammelt, bei denen bestimmungsrelevante Körperteile durch die starke mechanische Beanspruchung bei der Probenahme regelmäßig verloren gehen (z. B. Eintagsfliegen- und Kleinlibellenlarven). Bei der qualitativen Aufsammlung wurden die Fänge in wassergefüllte Weißschalen (50 x 40 cm) gegeben und die ausgelesenen Tiere direkt in ethanolgefüllten Röhrchen konserviert.

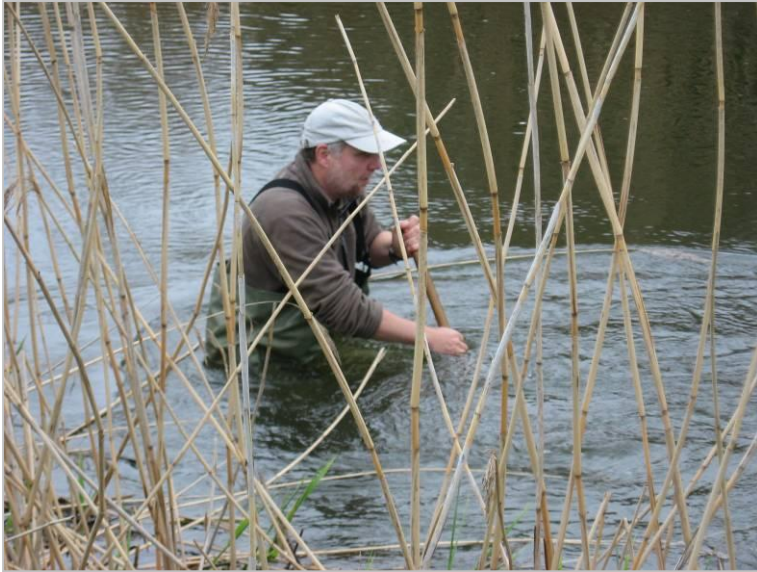
Abbildung 4: Kicksampling

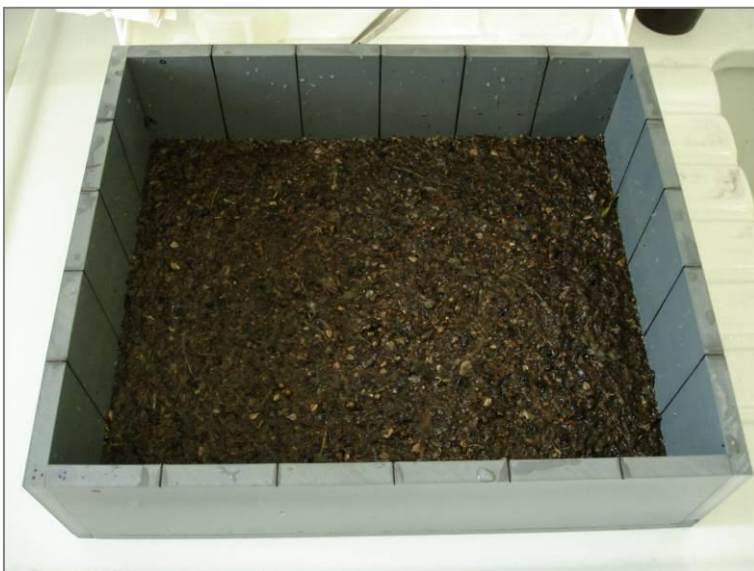
Die Sortierung der Proben erfolgte durch Dr. Reinhard Müller (Berlin). Im Labor wurde das Ethanol abgetrennt und zunächst die Grobfraction durch Sieben über ein 5 mm-Sieb von der Feinfraction getrennt. Die Feinfraction wurde zum Homogenisieren in einem Unterprobensieb in eine wassergefüllte Schale gestellt und im Wasserbad gleichmäßig über den Siebboden verteilt. Anschließend wurde das Sieb vorsichtig herausgehoben (Abbildung 5).

Abbildung 5: Unterprobensieb mit homogenisierter Probe

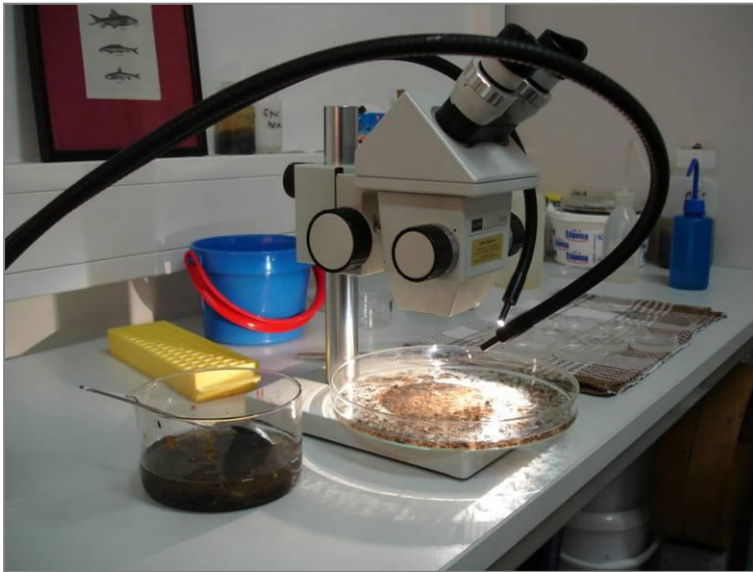
Mit einem Stechwürfel (6 x 6 cm) wurden nach dem Zufallsprinzip Teilproben entnommen, die dann in kleinen Portionen unter dem Binokular ausgelesen wurden (Abbildung 6). Dabei wurden jeweils mind. 500 Tiere bzw. 1/5 der Gesamtprobe aussortiert. Im Falle, dass eine oder mehrere Arten Dominanzwerte >20% aufwiesen, erhöhte sich die Zahl der auszulesenden Tiere um jeweils 100

Abbildung 6: Durchsicht der Unterproben am Binokular

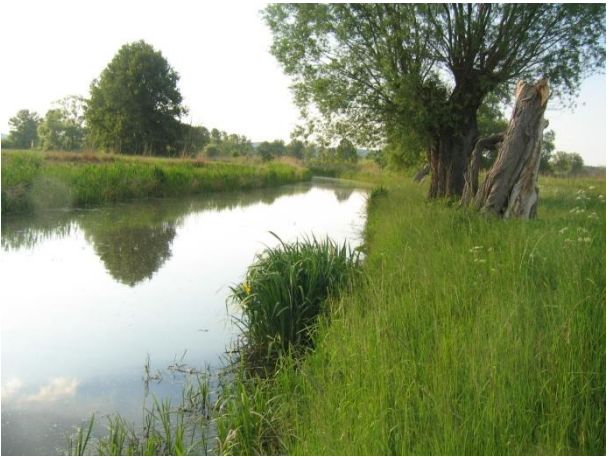
Messstelle	Gewässername	Ort	Datum der Probenahme	Bearbeiter	Typ
1497_0032	Alte Finow	Liepsche Schlenke	27.05.2013	C. Orendt/ R. Müller	19
Foto

Fotodatei	1497_0032_Alte_Finow_Z_2013-05-27_01	
			Ausrichtung	Blickrichtung abwärts	
			Anmerkungen: Fließgeschwindigkeit < 0,1 m/s. Sohle nicht trittfest.		
Repräsentativität der Messstrecke für den Wasserkörper					
Probestelle ist repräsentativ

1. Besonderheiten der Probenahme (Erreichbarkeit / Zuwegung)					
Gewässer nicht durchwatbar. Keine Grundsicht					
2. Indizien / Belege für den Fließgewässertyp; Typvorschlag					
Lage im Odertal					
Typvorschlag:		Typ 19

5. Bewertung des Ökologischen Zustands mit der Biologischen Qualitätskomponente MZB (Typ 19)				
Gesamtbewertung nach PERLODES	ÖZK	gesichert	Bewertung nach gutachterlicher Validierung	ÖZK
	5			5
Modul Saprobie		gesichert		
Neuer Deutscher Saprobienindex	Score	QK	Bewertung nach gutachterlicher Validierung	QK
	2,33	2		2
Modul Allgemeine Degradation		gesichert		
Metric „Deutscher Faunaindex“ (DFI)	Score	QK	Bewertung nach gutachterlicher Validierung	QK
	0,249	4		4
Metric „Anteil Eintags-, Stein- und Köcherfliegen an den Häufigkeitsklassen“	Score	QK		QK
	0,014	5		5
Metric „Artenzahl der Köcherfliegen“	Score	QK		QK
	0,3	4		4
Gesamtbewertung Allgemeine Degradation	Score	QK	QK	
	0,2	5	5

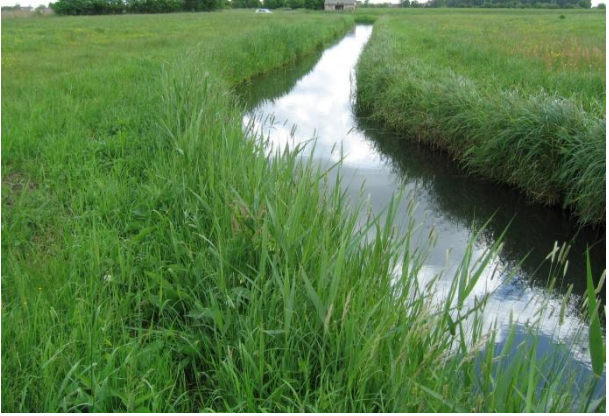
Messstelle	Gewässername	Ort	Datum der Probenahme	Bearbeiter	Typ
1066_0022	Alte Mutter	Groß Breesen	23.05.2013	C. Orendt/ R. Müller	19
Foto

Fotodatei	1066_0022_Alte_Mutter_Z_2013-05-23_02	
			Ausrichtung	Blickrichtung abwärts	
			Anmerkungen: Fließgeschwindigkeit < 0,1 m/s. Sohle mäßig trittfest.		
Repräsentativität der Messstrecke für den Wasserkörper					
Probestelle ist repräsentativ

1. Besonderheiten der Probenahme (Erreichbarkeit / Zuwegung)					
2. Indizien / Belege für den Fließgewässertyp; Typvorschlag					
Lage im Neißetal					
Typvorschlag:		Typ 19

5. Bewertung des Ökologischen Zustands mit der Biologischen Qualitätskomponente MZB (Typ 19)				
Gesamtbewertung nach PERLODES	ÖZK	gesichert	Bewertung nach gutachterlicher Validierung	ÖZK
	4			4
Modul Saprobie		gesichert		
Neuer Deutscher Saprobienindex	Score	QK	Bewertung nach gutachterlicher Validierung	QK
	2,31	2		2
Modul Allgemeine Degradation		gesichert		
Metric „Deutscher Faunaindex“ (DFI)	Score	QK	Bewertung nach gutachterlicher Validierung	QK
	0,402	3		3
Metric „Anteil Eintags-, Stein- und Köcherfliegen an den Häufigkeitsklassen“				QK
	0,368	4		4
Metric „Artenzahl der Köcherfliegen“				QK
	0,3	4		4
Gesamtbewertung Allgemeine Degradation			QK	
	0,36	4	4

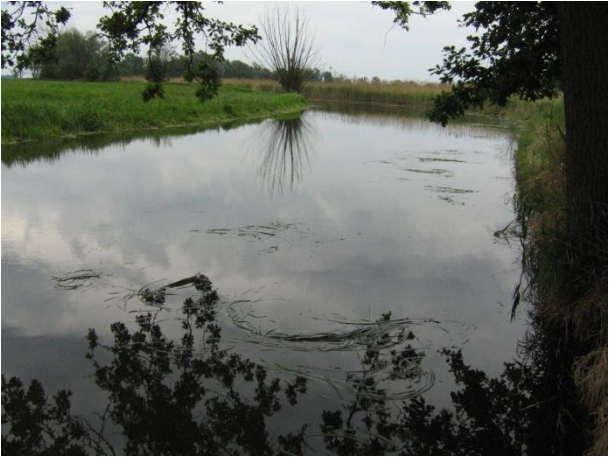
Fotodatei	1742_1019_Alte_Oder_Z_2013-05-30_01	
			Ausrichtung	Blickrichtung aufwärts	
			Anmerkungen: Fließgeschwindigkeit 0,1 m/s. Sohle nicht trittfest.		
Repräsentativität der Messstrecke für den Wasserkörper					
Probestelle ist repräsentativ

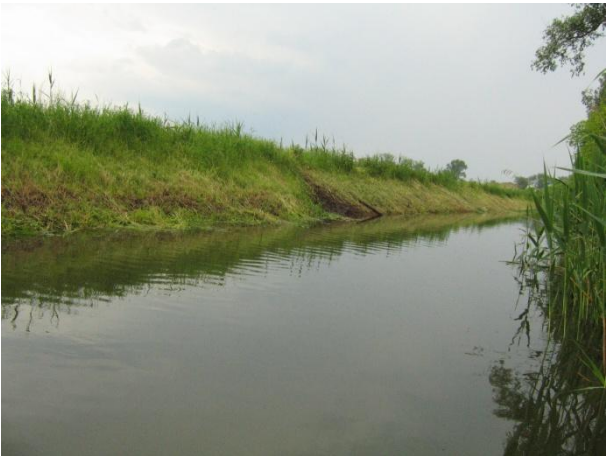
Fotodatei	234_1087_Alte_Oder_Z_2013-05-30_02			
			Ausrichtung	Blickrichtung aufwärts			
			Anmerkungen: Fließgeschwindigkeit 0,1 m/s. Sohle nicht trittfest.				
Repräsentativität der Messstrecke für den Wasserkörper							
Probestelle ist repräsentativ

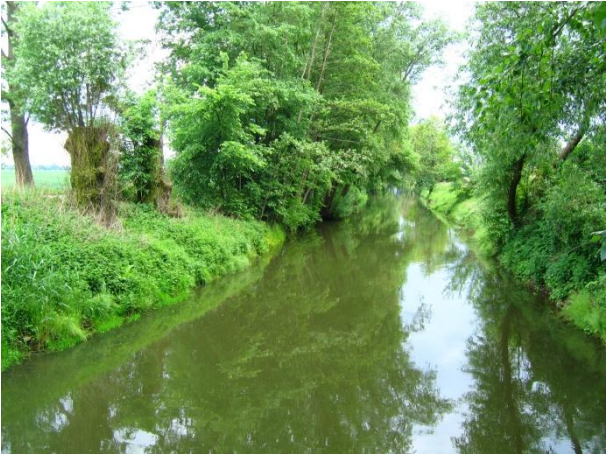
Fotodatei	233_0824_Alte_Oder_Z_2013-05-29_02	
			Ausrichtung	Blickrichtung aufwärts	
			Anmerkungen: Fließgeschwindigkeit 0,2 m/s. Sohle mäßig trittfest.		
Repräsentativität der Messstrecke für den Wasserkörper					
Probestelle ist repräsentativ

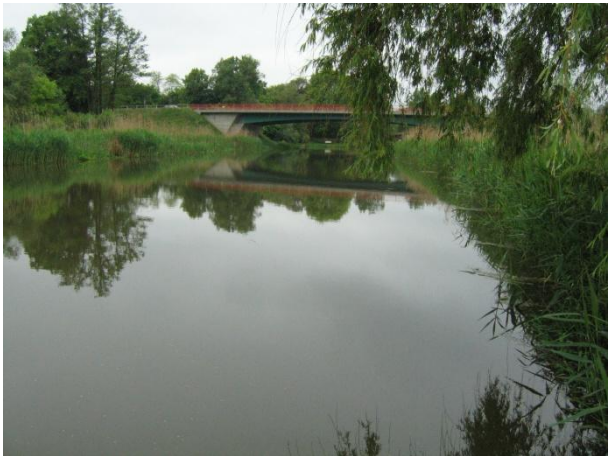
Fotodatei	233_0618_Alte_Oder_Z_2013-05-29_01	
			Ausrichtung	Blickrichtung aufwärts	
			Anmerkungen: Fließgeschwindigkeit 0,3 m/s. Sohle nicht trittfest.		
Repräsentativität der Messstrecke für den Wasserkörper					
Probestelle ist repräsentativ

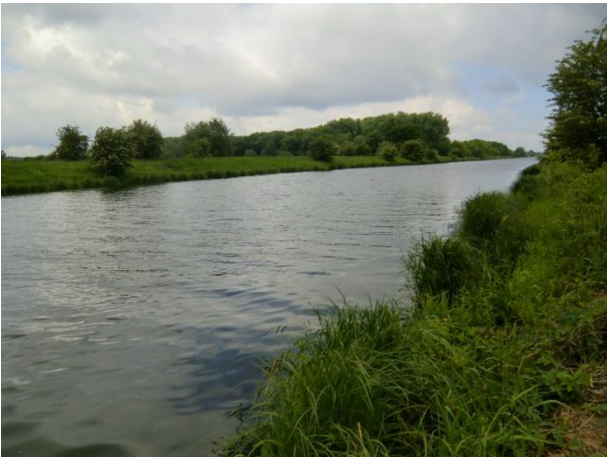
Fotodatei	233_0207_Alte Oder_Z_2013-05-28_01	
			Ausrichtung	Blickrichtung aufwärts	
			Anmerkungen: Fließgeschwindigkeit < 0,1 m/s		
Repräsentativität der Messstrecke für den Wasserkörper					
Probestelle ist repräsentativ

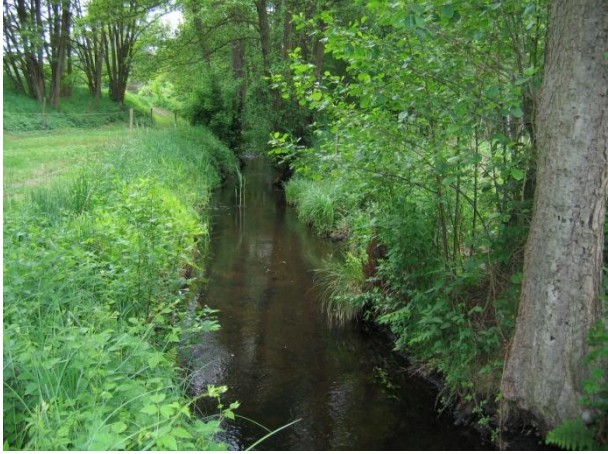
Fotodatei	557_0001_Alte_Schlaube_Z_2013-05-24_01	
			Ausrichtung	Blickrichtung aufwärts	
			Anmerkungen: Fließgeschwindigkeit 0,4 m/s. Sohle trittfest.		
			Im Vergleich zur Untersuchung 2007 fehlte 2013 die relativ anspruchsvolle Steinfliege Amphinemura standfussi, die 2007 in hoher Individuenzahl nachgewiesen werden konnte.		
Repräsentativität der Messstrecke für den Wasserkörper					
Probestelle ist repräsentativ

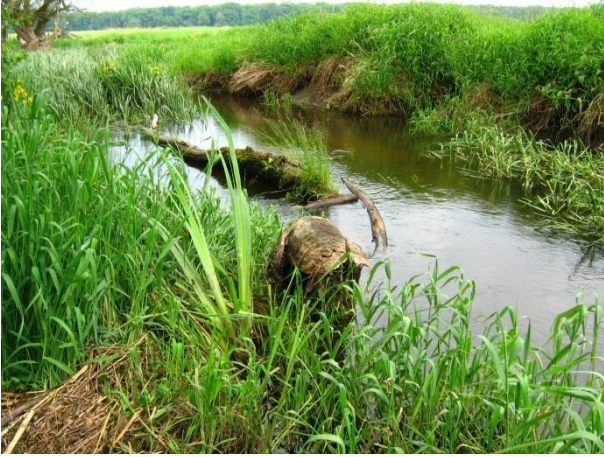
Fotodatei	231_0026_Altzeschdorfer_Muehlenfliess_Z_2013-05-30_09	
			Ausrichtung	Blickrichtung abwärts	
			Anmerkungen: Fließgeschwindigkeit < 0,1 m/s. Sohle mäßig bis nicht trittfest.		
Repräsentativität der Messstrecke für den Wasserkörper					
Probestelle ist repräsentativ

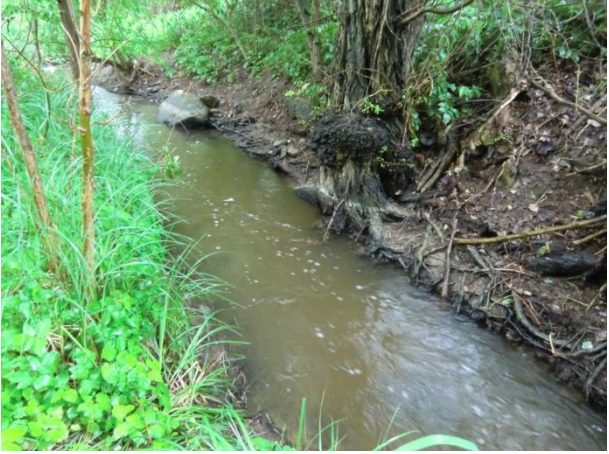
Fotodatei	1143_0029_Bagemühler Fließ_Z_2013-05-31_02		
			Ausrichtung	Blickrichtung abwärts		
			Anmerkungen: Fließgeschwindigkeit 0,1 m/s. Sohle trittfest.			
Repräsentativität der Messstrecke für den Wasserkörper						
Probestelle ist repräsentativ

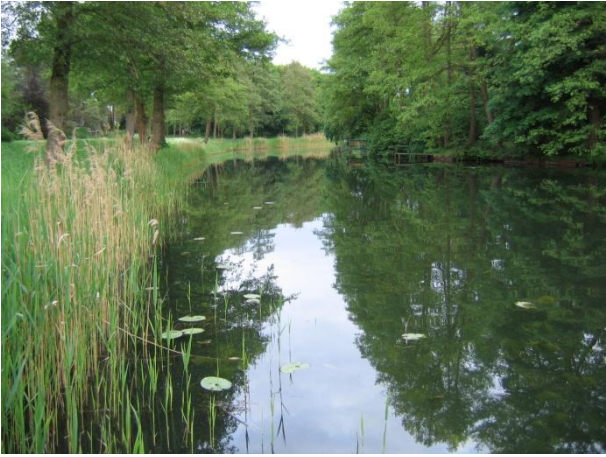
Fotodatei	230_0090_Brieskower_Kanal_Z_2013-05-24_03	
			Ausrichtung	Blickrichtung aufwärts	
			Anmerkungen: Fließgeschwindigkeit < 0,1 m/s. Sohle nicht trittfest.		
Repräsentativität der Messstrecke für den Wasserkörper					
Probestelle ist repräsentativ

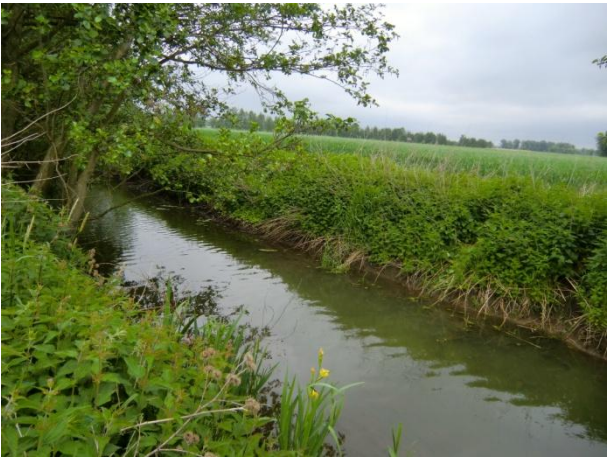
Fotodatei	1110_0017_Choringraben_Z_2013-05-28_02	
			Ausrichtung	Blickrichtung abwärts	
			Anmerkungen: Fließgeschwindigkeit 0,1 m/s. Sohle nicht trittfest. Starker Brennesselbewuchs		
Repräsentativität der Messstrecke für den Wasserkörper					
Probestelle ist repräsentativ

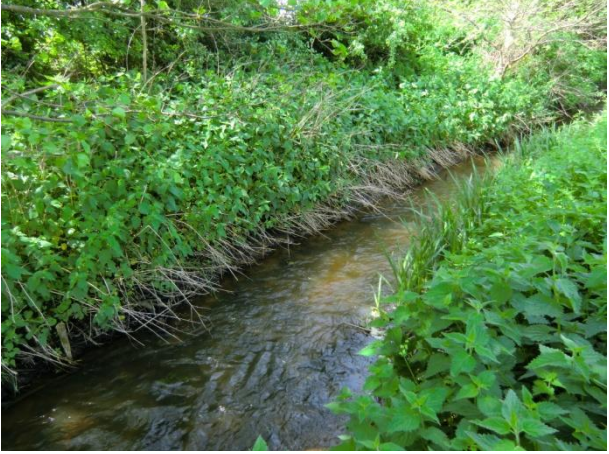
Fotodatei	602_0017_Dauergraben_Z_2013-05-31_02	
			Ausrichtung	Blickrichtung abwärts	
			Anmerkungen: Sohle trittfest, viel Totholz. Starker Brennesselbewuchs		
Repräsentativität der Messstrecke für den Wasserkörper					
Probestelle ist repräsentativ

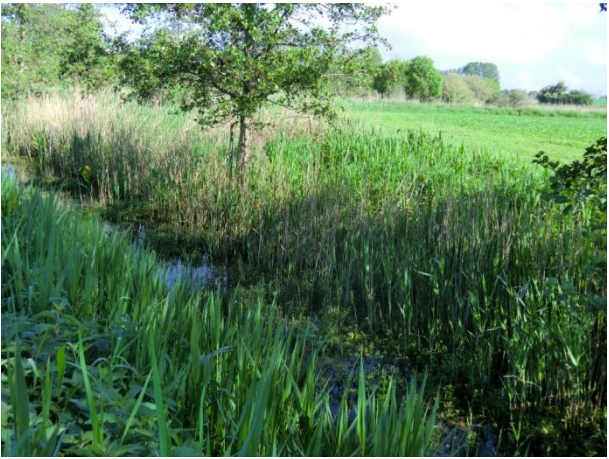
Fotodatei	1510_0009_Dievenitzgraben_Z_2013-05-27_01	
			Ausrichtung	Blickrichtung aufwärts	
			Anmerkungen: Fließgeschwindigkeit < 0,1 m/s. Sohle mäßig trittfest.		
Repräsentativität der Messstrecke für den Wasserkörper					
Probestelle ist repräsentativ

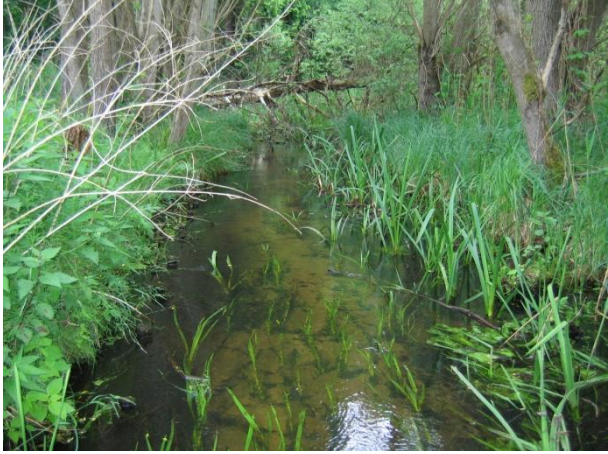
Fotodatei	1105_0148_Finow_Z_2013-05-28_01	
			Ausrichtung	Blickrichtung abwärts	
			Anmerkungen: Fließgeschwindigkeit 0,1 m/s. Sohle mäßig trittfest.		
Repräsentativität der Messstrecke für den Wasserkörper					
Probestelle ist repräsentativ

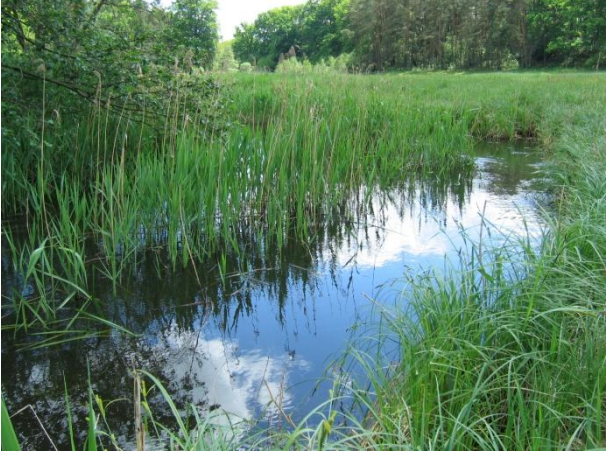
Fotodatei	1104_0108_Finow_Z_2013-05-27_02			
			Ausrichtung	Blickrichtung aufwärts			
			Anmerkungen: Fließgeschwindigkeit 0,2 m/s. Sohle nicht trittfest.				
Repräsentativität der Messstrecke für den Wasserkörper							
Probestelle ist repräsentativ

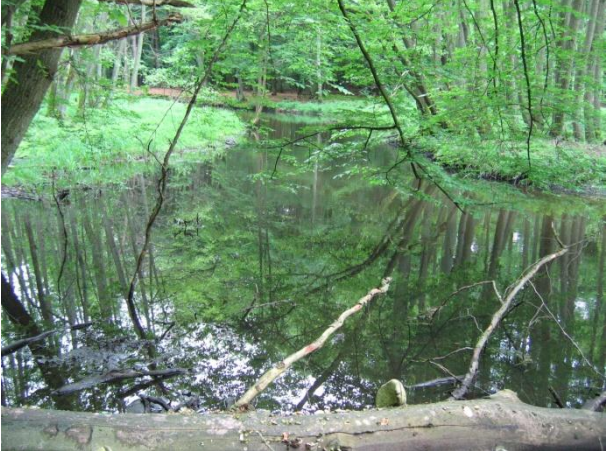
Fotodatei	1104_0030_Finow_Z_2013-05-28_01	
			Ausrichtung	Blickrichtung abwärts	
			Anmerkungen: Fließgeschwindigkeit 0,2 m/s. Sohle mäßig trittfest.		
Repräsentativität der Messstrecke für den Wasserkörper					
Probestelle ist repräsentativ

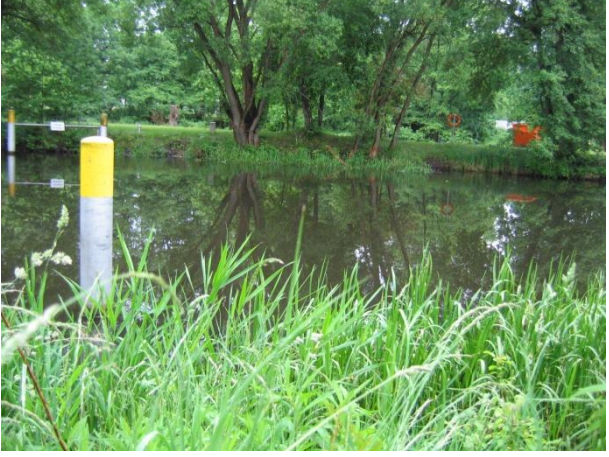
Fotodatei	578_0214_Finowkanal_Z_2013-05-28_03			
		Ausrichtung	Blickrichtung rechtes Ufer			
		Anmerkungen: Fließgeschwindigkeit < 0,1 m/s. Sohle nicht trittfest.				
Repräsentativität der Messstrecke für den Wasserkörper						
Probestelle ist repräsentativ

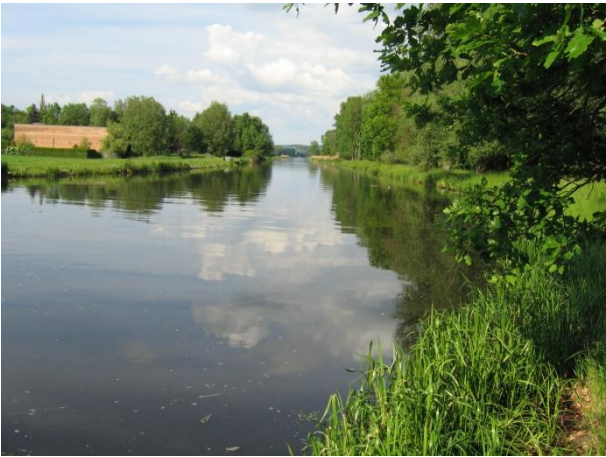
Fotodatei	575_0084_Finowkanal_Z_2013-05-27_01			
			Ausrichtung	Blickrichtung abwärts			
			Anmerkungen: Fließgeschwindigkeit 0,1 m/s. Sohle mäßig trittfest.				
Repräsentativität der Messstrecke für den Wasserkörper							
Probestelle ist repräsentativ

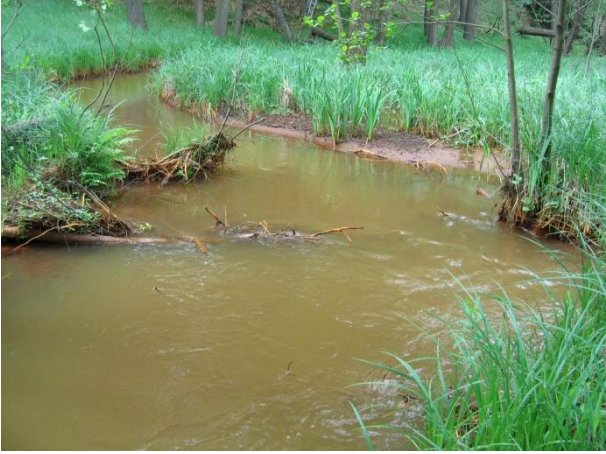
Fotodatei	452_0036_Foehrenfliess_Z_2013-05-22_01			
			Ausrichtung	Blickrichtung aufwärts			
			Anmerkungen: Fließgeschwindigkeit 0,2 m/s. Sohle trittfest.				
Repräsentativität der Messstrecke für den Wasserkörper							
Probestelle ist repräsentativ

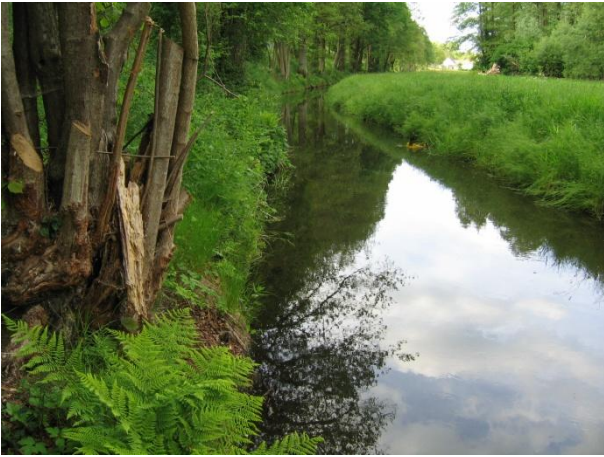
Fotodatei	545_0050_Grano-Buderoser_Muehlenfliess_Z_2013-05-23_01	
			Ausrichtung	Blickrichtung abwärts	
			Anmerkungen: Vorfluter (Unterlauf) des Lutzke. Fließgeschwindigkeit 0,1 m/s. Sohle nicht trittfest.		
Repräsentativität der Messstrecke für den Wasserkörper					
Probestelle ist repräsentativ

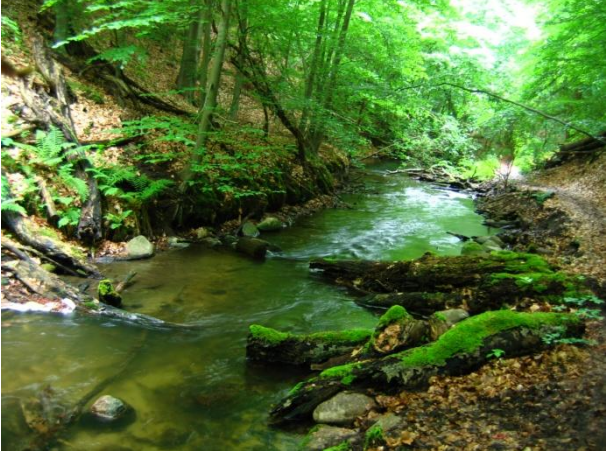
Messstelle	Gewässername	Ort	Datum der Probenahme	Bearbeiter	Typ
1474_0015	Hellmühler Fließ	Hellmühle	28.05.2013	C. Orendt/ R. Müller	21
Foto

Fotodatei	1474_0015_Hellmuehler_Fliess_Z_2013-05-28_01	
			Ausrichtung	Blickrichtung abwärts	
			Anmerkungen: Fließgeschwindigkeit max. 0,4 m/s. Sohle trittfest.		
Repräsentativität der Messstrecke für den Wasserkörper					
Probestelle ist repräsentativ

1. Besonderheiten der Probenahme (Erreichbarkeit / Zuwegung)					
Fußweg 200 m					
2. Indizien / Belege für den Fließgewässertyp; Typvorschlag					
Lage unterhalb des Hellsees					
Typvorschlag:		Typ 21

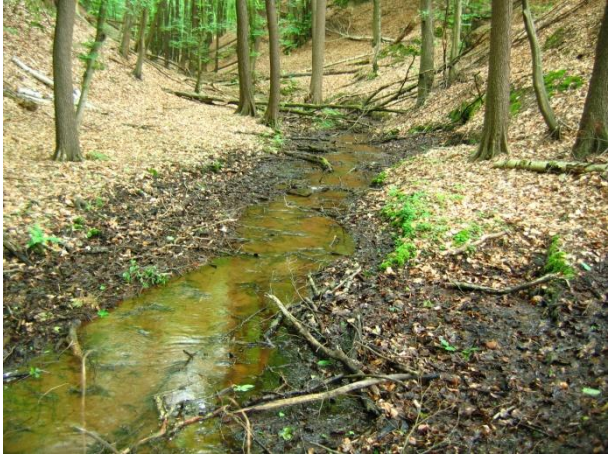
Fotodatei	1783_0002_Kauskeseegraben_Z_2013-05-24_02	
			Ausrichtung	Blickrichtung aufwärts	
			Anmerkungen: Fließgeschwindigkeit 0,2 m/s. Sohle trittfest. Viel Totholz		
Repräsentativität der Messstrecke für den Wasserkörper					
Probestelle ist repräsentativ

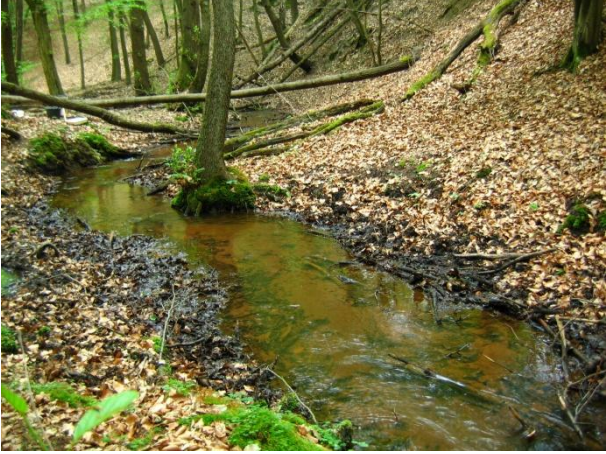
Messstelle	Gewässername	Ort	Datum der Probenahme	Bearbeiter	Typ
1782_0004	Kieselwitzgraben	nördlich Kieselwitz	24.05.2013	C. Orendt/ R. Müller	16
Foto

Fotodatei	1782_0004_Kieselwitzgraben_Z_2013-05-24_02	
			Ausrichtung	Blickrichtung abwärts	
			Anmerkungen: Fließgeschwindigkeit 0,2 m/s. Sohle trittfest.		
Repräsentativität der Messstrecke für den Wasserkörper					
Probestelle ist repräsentativ

1. Besonderheiten der Probenahme (Erreichbarkeit / Zuwegung)					
Fußweg 100 m. Absprache mit Forstbetrieb nötig					
2. Indizien / Belege für den Fließgewässertyp; Typvorschlag					
Starkes Gefälle und hartsubstratdominierte Sohle					
Typvorschlag:		Typ 14/16

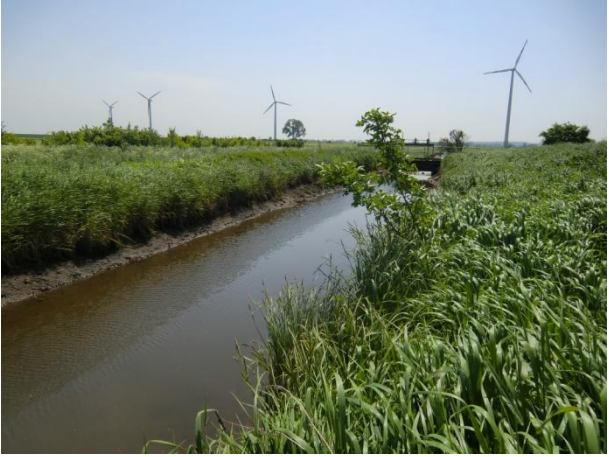
Fotodatei	609_0022_Klepelshagener Graben_Z_2013-05-31_02	
			Ausrichtung	Blickrichtung abwärts	
			Anmerkungen:		
Repräsentativität der Messstrecke für den Wasserkörper					
Probestelle ist repräsentativ

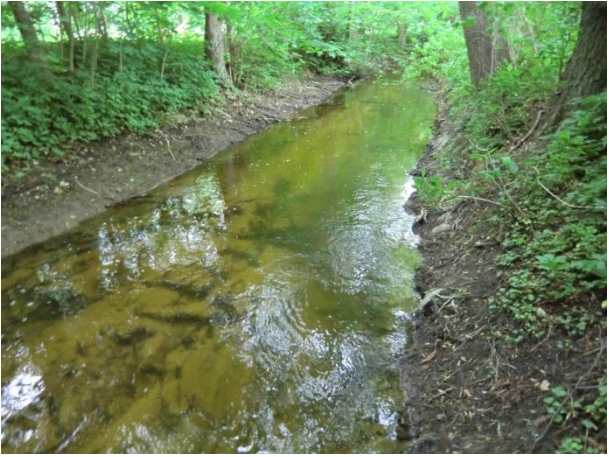
Fotodatei	245_0228_Köhntop_Z_2013-05-22_02	
			Ausrichtung	Blickrichtung abwärts	
			Anmerkungen: Sohle trittfest, kiesige Rinnen		
Repräsentativität der Messstrecke für den Wasserkörper					
Probestelle ist repräsentativ

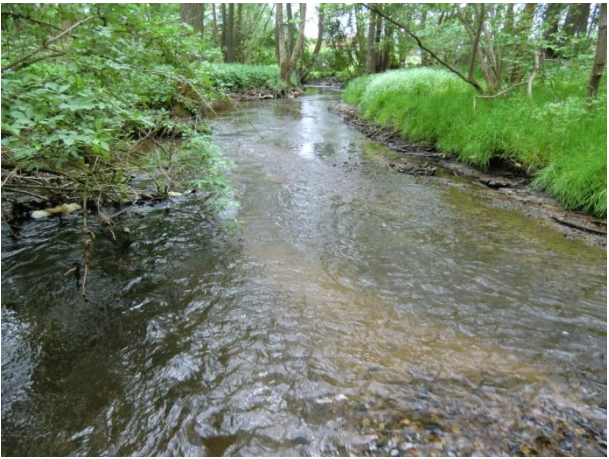
Fotodatei	244_0147_Köhntop_Z_2013-05-22_02	
			Ausrichtung	Blickrichtung abwärts	
			Anmerkungen: Sohle trittfest, hohe Fließgeschwindigkeit		
Repräsentativität der Messstrecke für den Wasserkörper					
Probestelle ist repräsentativ

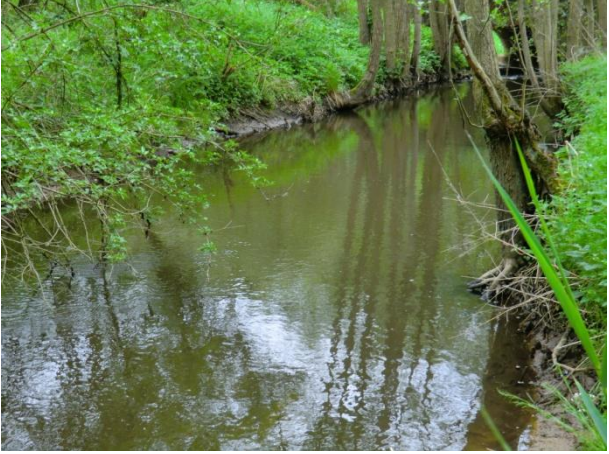
Fotodatei	243_0046_Köhntop_Z_2013-05-22_02	
			Ausrichtung	Blickrichtung abwärts	
			Anmerkungen: Randliche Quellen. Sohle mäßig trittfest		
Repräsentativität der Messstrecke für den Wasserkörper					
Probestelle ist repräsentativ

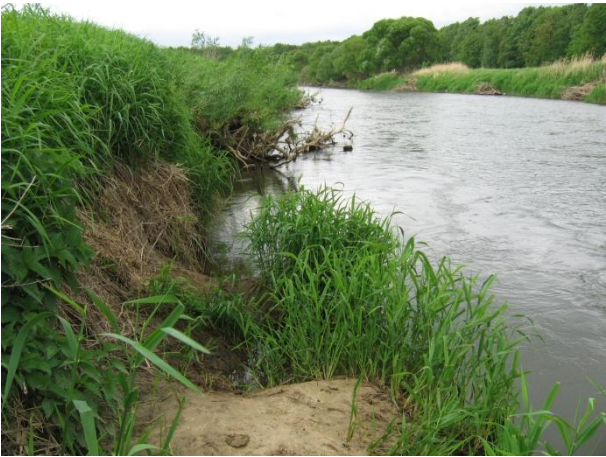
Fotodatei	1739_0602_Lausitzer_Neiße_Z_2013-05-22_02	
			Ausrichtung	Blickrichtung abwärts	
			Anmerkungen: Fließgeschwindigkeit 1,0 m/s.		
Repräsentativität der Messstrecke für den Wasserkörper					
Probestelle ist repräsentativ

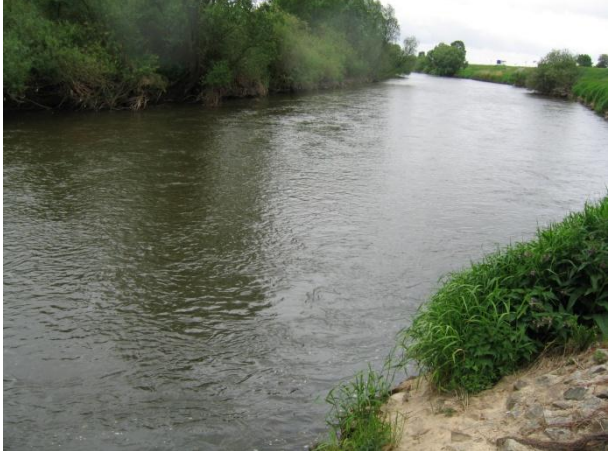
Fotodatei	1739_0273_Lausitzer_Neiße_Z_2013-05-22_02	
			Ausrichtung	Blickrichtung aufwärts	
			Anmerkungen: Fließgeschwindigkeit 0,7 m/s.		
Repräsentativität der Messstrecke für den Wasserkörper					
Probestelle ist repräsentativ

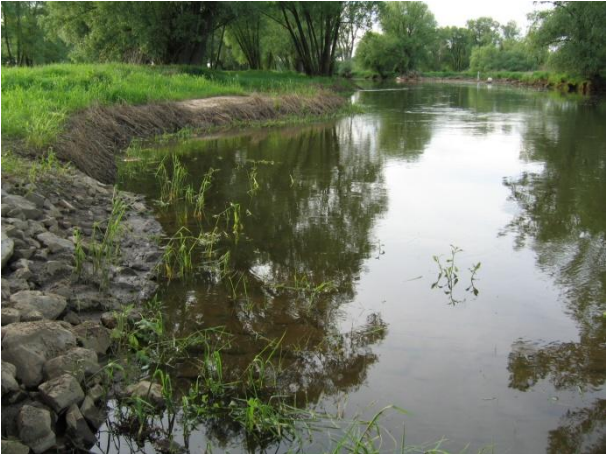
Fotodatei	70_0001_Lausitzer_Neiße_Z_2013-05-23_01	
			Ausrichtung	Blickrichtung abwärts	
			Anmerkungen: Fließgeschwindigkeit 0,2 m/s. Sohle trittfest.		
Repräsentativität der Messstrecke für den Wasserkörper					
Probestelle ist repräsentativ

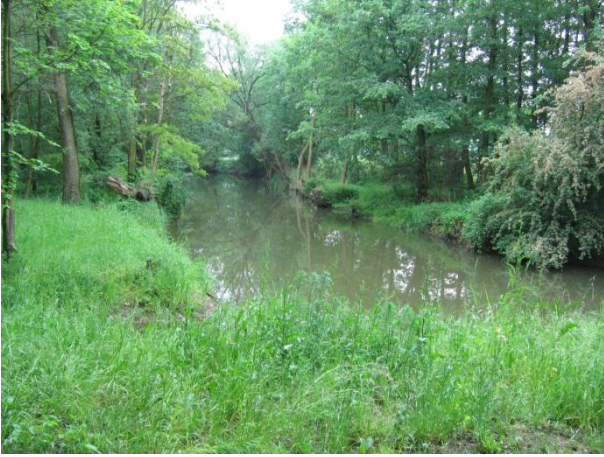
Fotodatei	572_0386_Letschiner_Hauptgraben_Z_2013-05-30_01	
			Ausrichtung	Blickrichtung abwärts	
			Anmerkungen: Fließgeschwindigkeit 0,1 m/s. Sohle mäßig trittfest.		
Repräsentativität der Messstrecke für den Wasserkörper					
Probestelle ist repräsentativ

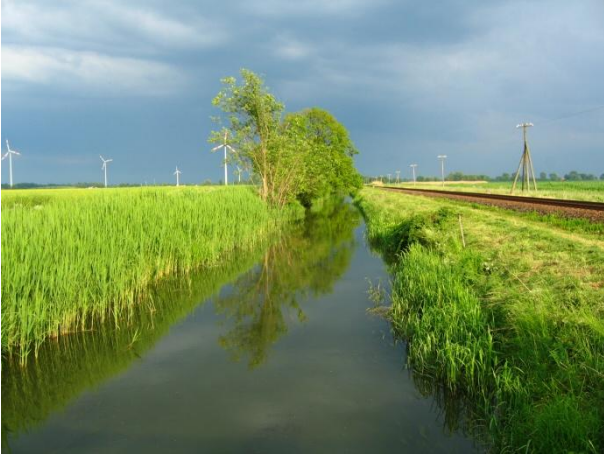
Fotodatei	571_0147_Letschiner_Hauptgraben_Z_2013-05-29_01	
			Ausrichtung	Blickrichtung abwärts	
			Anmerkungen: Fließgeschwindigkeit 0,2 m/s. Sohle nicht trittfest.		
			Bei der vorausgegangenen Untersuchung im Jahr 2007 war <i>Gammarus roeselii</i> (CRU) die dominante Art. Sie wurde 2013 nicht mehr nachgewiesen.		
Repräsentativität der Messstrecke für den Wasserkörper					
Probestelle ist repräsentativ

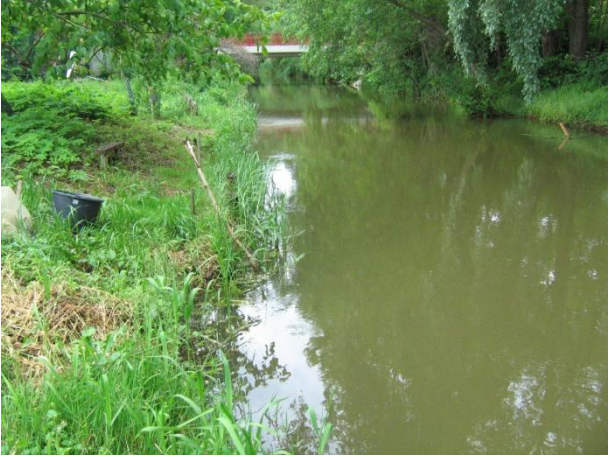
Fotodatei	569_0044_Letschiner_Hauptgraben_Z_2013-05-29_02	
			Ausrichtung	Blickrichtung aufwärts	
			Anmerkungen: Fließgeschwindigkeit 0,2 m/s. Sohle nicht trittfest.		
Repräsentativität der Messstrecke für den Wasserkörper					
Probestelle ist repräsentativ

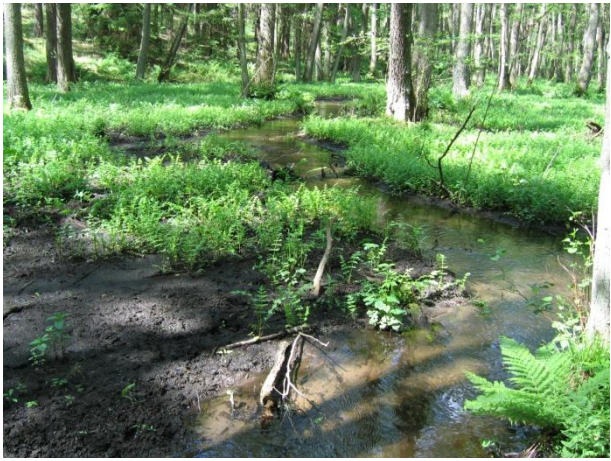
Fotodatei	1065_0029_Lutzke_Z_2013-05-23_01	
			Ausrichtung	Blickrichtung aufwärts	
			Anmerkungen: Fließgeschwindigkeit 0,1 m/s. Sohle trittfest.		
Repräsentativität der Messstrecke für den Wasserkörper					
Probestelle ist repräsentativ

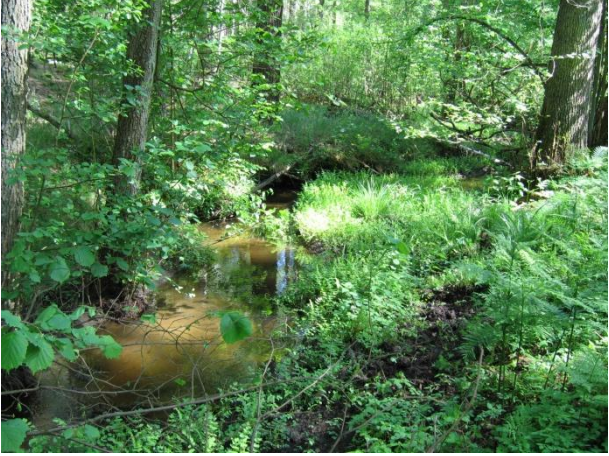
Fotodatei	1065_0017_Lutzke_Z_2013-05-23_01	
			Ausrichtung	Blickrichtung abwärts	
			Anmerkungen: Fließgeschwindigkeit 0,1 m/s. Sohle trittfest.		
Repräsentativität der Messstrecke für den Wasserkörper					
Probestelle ist nur eingeschränkt repräsentativ wegen ihrer Lage unmittelbar unterhalb eines Teiches

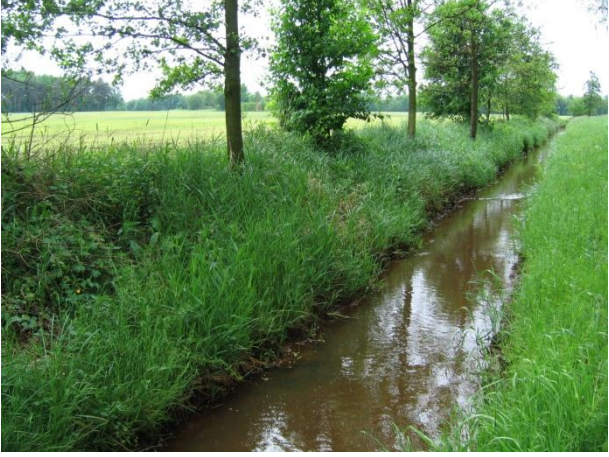
Fotodatei	1427_0161_Malxe-Neisse-Kanal_Z_2013-05-22_02			
			Ausrichtung	Blickrichtung abwärts			
			Anmerkungen: Fließgeschwindigkeit 0,2 m/s. Sohle trittfest.				
Repräsentativität der Messstrecke für den Wasserkörper							
Probestelle ist repräsentativ

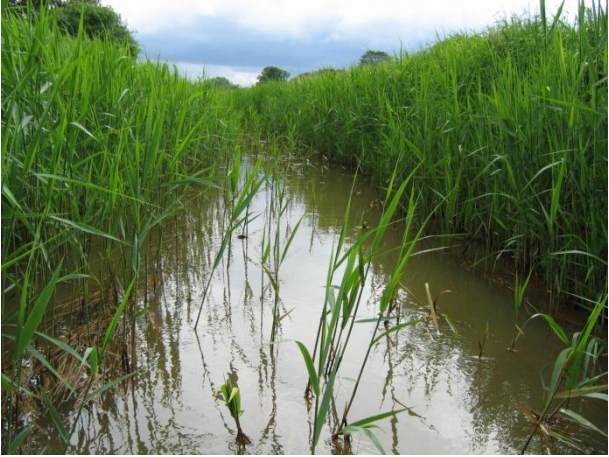
Fotodatei	1426_0037_Malxe-Neisse-Kanal_Z_2013-05-22_02	
			Ausrichtung	Blickrichtung abwärts	
			Anmerkungen: Sohle mäßig trittfest		
Repräsentativität der Messstrecke für den Wasserkörper					
Probestelle ist repräsentativ

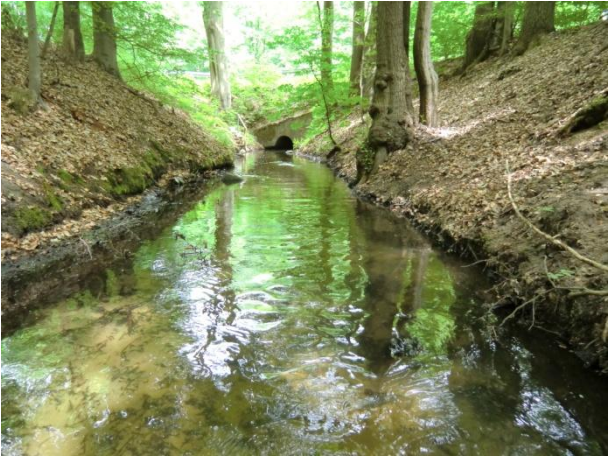
Fotodatei	1487_0050_Nettelgraben_Z_2013-05-21_01		
			Ausrichtung		Blickrichtung aufwärts	
			Anmerkungen: Sohle trittfest, viel Totholz			
Repräsentativität der Messstrecke für den Wasserkörper						
Probestelle ist repräsentativ

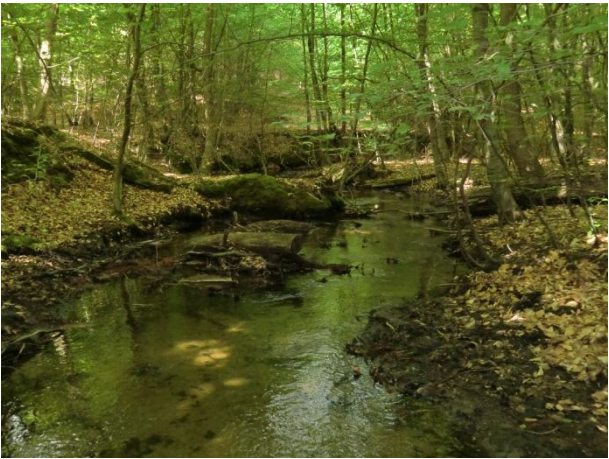
Fotodatei	1107_0088_Nonnenfließ_Z_2013-05-21_02	
			Ausrichtung	Blickrichtung abwärts	
			Anmerkungen: Sohle trittfest, viel Totholz		
Repräsentativität der Messstrecke für den Wasserkörper					
Probestelle ist repräsentativ					
1. Besonderheiten der Probenahme (Erreichbarkeit / Zuwegung)					
Beschränkte Zufahrt. Absprache mit Forstbetrieb nötig					
2. Indizien / Belege für den Fließgewässertyp; Typvorschlag					
Sanddominierte Sohle					
Typvorschlag:		Typ 14			
3. Ökologische Defizite					
Strukturell	-				
Stofflich	-				
Hydrologisch	-				
4. Faunistische Besonderheiten, Fische im Beifang					
Bemerkenswerte Arten	Amphinemura standfussi (PLE), Heptagenia sulphurea (EPH)				
Ausfall von Tiergruppen	-				
Dominante Arten	Gammarus pulex (CRU)

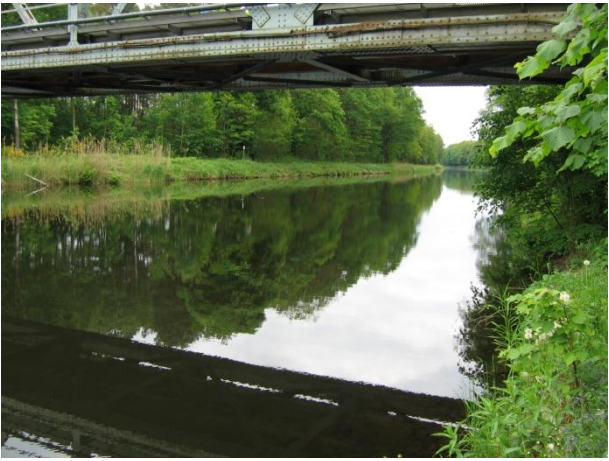
Fotodatei	226_0248_Oder-Spree-Kanal_Z_2013-05-24_01	
			Ausrichtung	Blickrichtung abwärts	
			Anmerkungen: Fließgeschwindigkeit < 0,1 m/s		
Repräsentativität der Messstrecke für den Wasserkörper					
Probestelle ist repräsentativ

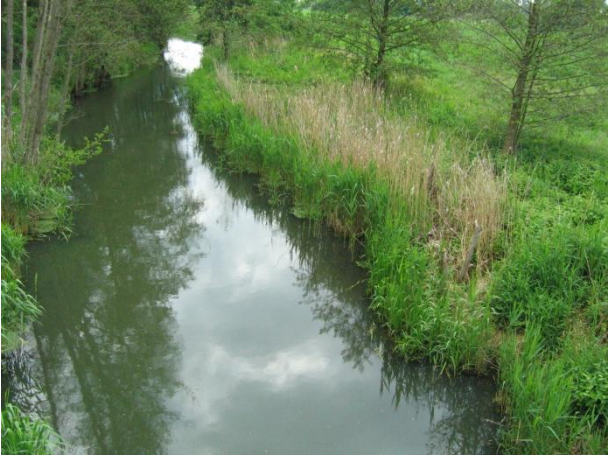
Fotodatei	1098_0046_Parallelgraben_Guestebiese_Z _2013-05-29_01		
			Ausrichtung	Blickrichtung abwärts		
			Anmerkungen: Fließgeschwindigkeit 0,1 m/s. Sohle mäßig trittfest.			
Repräsentativität der Messstrecke für den Wasserkörper						
Probestelle ist repräsentativ

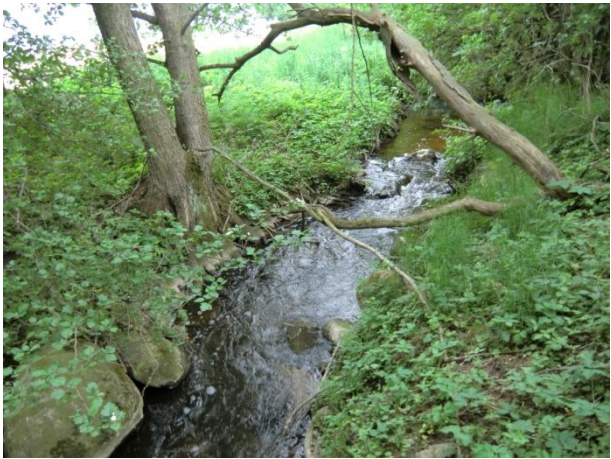
Fotodatei	591_0001_Peege_Z_2013-05-22_01	
			Ausrichtung	Blickrichtung aufwärts	
			Anmerkungen: turbulente Strömung		
Repräsentativität der Messstrecke für den Wasserkörper					
Probestelle ist repräsentativ

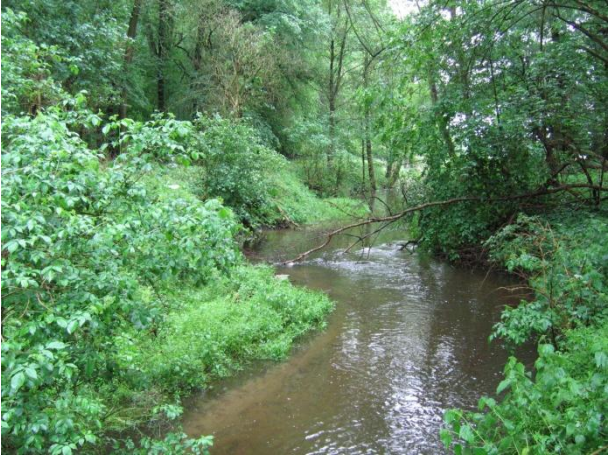
Fotodatei	1077_0017_Platkower Muehlenfliess_Z_2013-05-31_01	
			Ausrichtung	Blickrichtung aufwärts	
			Anmerkungen: Fließgeschwindigkeit 0,5 m/s. Sohle in Gewässermitte trittfest. Tiefere Schichten im Uferbereich ab 5 cm Tiefe reduziert.		
Repräsentativität der Messstrecke für den Wasserkörper					
Probestelle ist repräsentativ

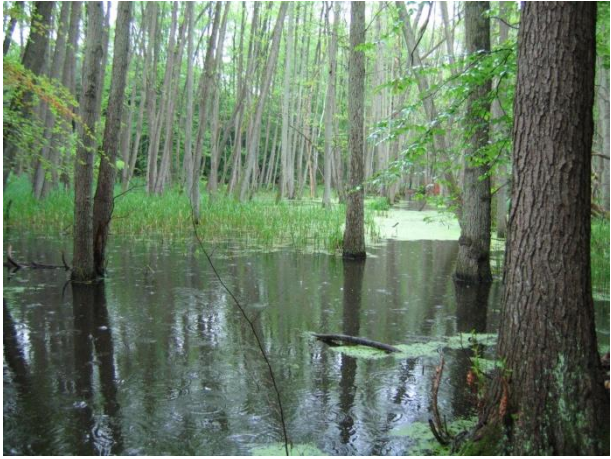
Messstelle	Gewässername	Ort	Datum der Probenahme	Bearbeiter	Typ		
1103_0114	Pregnitzfließ	Bogensee	28.05.2013	C. Orendt/ R. Müller	14		
Foto

Fotodatei	1103_0114_Pregnitzfliess_Z_2013-05-28_02			
			Ausrichtung	Blickrichtung abwärts			
			Anmerkungen: Gewässer aufgestaut (Biber?)				
Repräsentativität der Messstrecke für den Wasserkörper							
Probestelle ist möglicherweise nicht repräsentativ (Stau)

1. Besonderheiten der Probenahme (Erreichbarkeit / Zuwegung)							
Zugweg beschränkt. Absprache mit Forstbetrieb nötig. Nicht durchwattbar. Keine Grundsicht

Aufgestaut. Eigentlich nicht als Fließgewässer bewertbar.

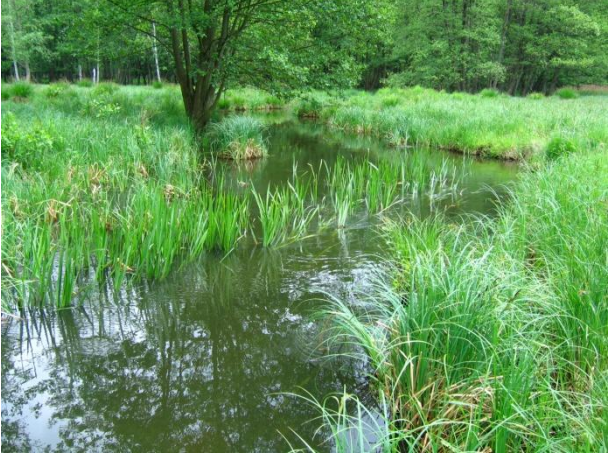
Messstelle	Gewässername	Ort	Datum der Probenahme	Bearbeiter	Typ		
1102_0020	Pregnitzfließ	Eiserbude	28.05.2013	C. Orendt/ R. Müller	21		
Foto

Fotodatei	1102_0020_Pregnitzfliess_Z_2013-05-28_01			
			Ausrichtung	Blickrichtung abwärts			
			Anmerkungen: Fließgeschwindigkeit 0,15 m/s. Sohle mäßig trittfest.				
Repräsentativität der Messstrecke für den Wasserkörper							
Probestelle ist repräsentativ

1. Besonderheiten der Probenahme (Erreichbarkeit / Zuwegung)							
Keine Grundsicht (nach Regen)							
2. Indizien / Belege für den Fließgewässertyp; Typvorschlag							
Lage ca. 2,5 km unterhalb des Eiserbuder See.							
Typvorschlag:		Typ 21

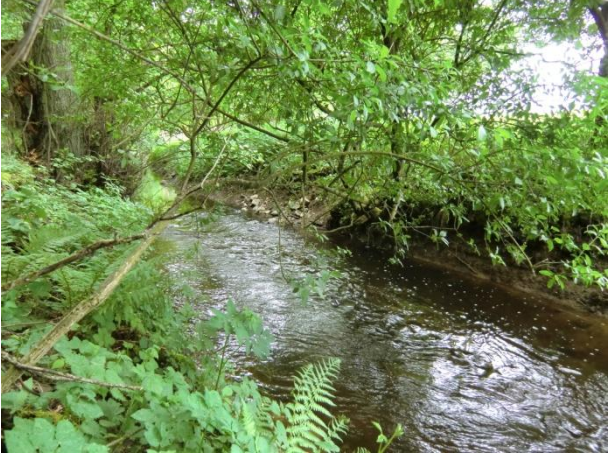
Fotodatei	239_0210_Quillow_Z_2013-05-22_01	
			Ausrichtung	Blickrichtung aufwärts	
			Anmerkungen: Sohle trittfest		
Repräsentativität der Messstrecke für den Wasserkörper					
Probestelle ist repräsentativ

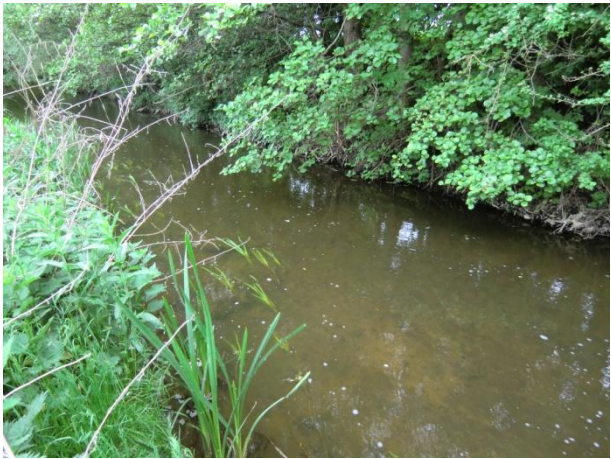
Fotodatei	238_0080_Quillow_Z_2013-05-22_02	
			Ausrichtung	Blickrichtung abwärts	
			Anmerkungen: Sohle trittfest, mäßig Totholz		
Repräsentativität der Messstrecke für den Wasserkörper					
Probestelle ist repräsentativ

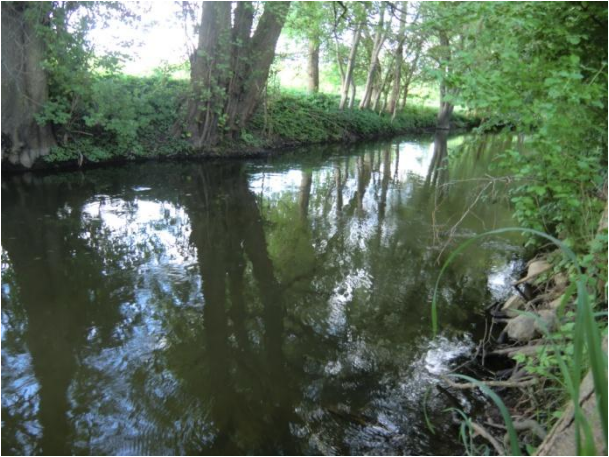
Fotodatei	237_0016_Quillow_Z_2013-05-23_02	
			Ausrichtung	Blickrichtung abwärts	
			Anmerkungen: unterhalb Einmündung Strom		
Repräsentativität der Messstrecke für den Wasserkörper					
Probestelle ist repräsentativ

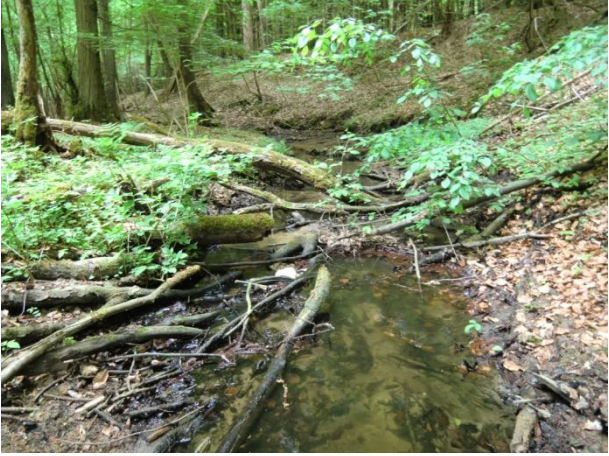
Fotodatei	1109_0746_Ragöser Fließ_Z_2013-05-21_02	
			Ausrichtung	Blickrichtung abwärts	
			Anmerkungen: Fließgeschwindigkeit 0,2 m/s. Sohle trittfest. Viel Totholz		
Repräsentativität der Messstrecke für den Wasserkörper					
Probestelle ist repräsentativ

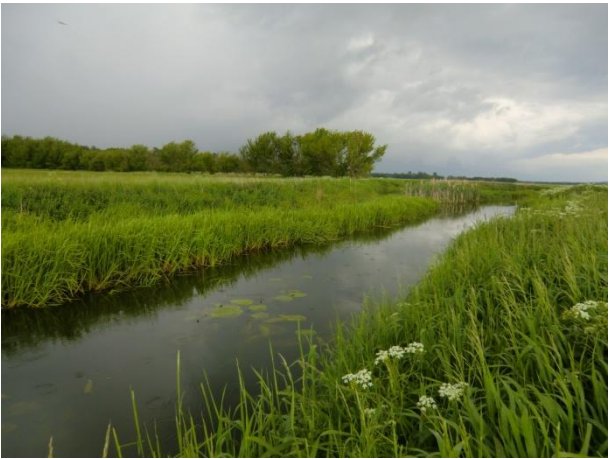
Fotodatei	1120_0103_Randow_Z_2013-05-28_02	
			Ausrichtung	Blickrichtung abwärts	
			Anmerkungen: Sohle mäßig trittfest (Torf)		
Repräsentativität der Messstrecke für den Wasserkörper					
Probestelle ist repräsentativ

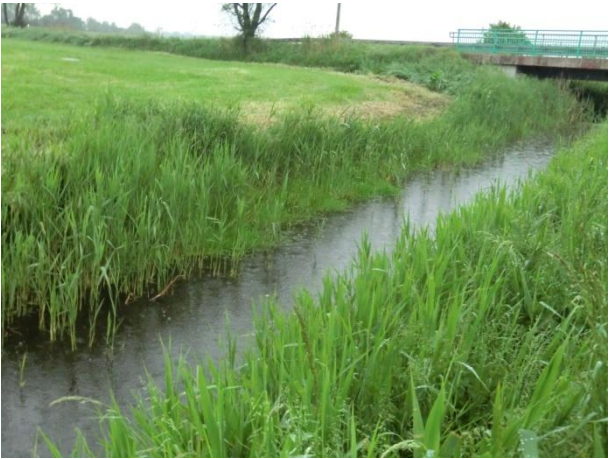
Fotodatei	252_0099_Randow_Z_2013-05-31_02	
			Ausrichtung	Blickrichtung abwärts	
			Anmerkungen: Sohle mäßig trittfest (Torf)		
Repräsentativität der Messstrecke für den Wasserkörper					
Probestelle ist repräsentativ

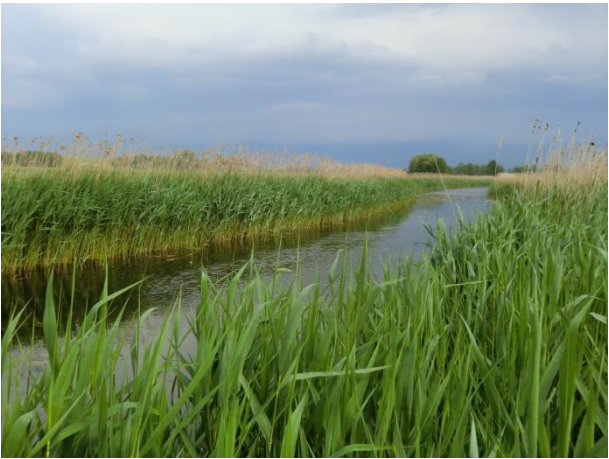
Fotodatei	252_0001_Randow_Z_2013-05-31_02			
			Ausrichtung	Blickrichtung abwärts			
			Anmerkungen: Fließgeschwindigkeit < 0,1 m/s. Sohle nicht trittfest (Torf)				
Repräsentativität der Messstrecke für den Wasserkörper							
Probestelle ist repräsentativ

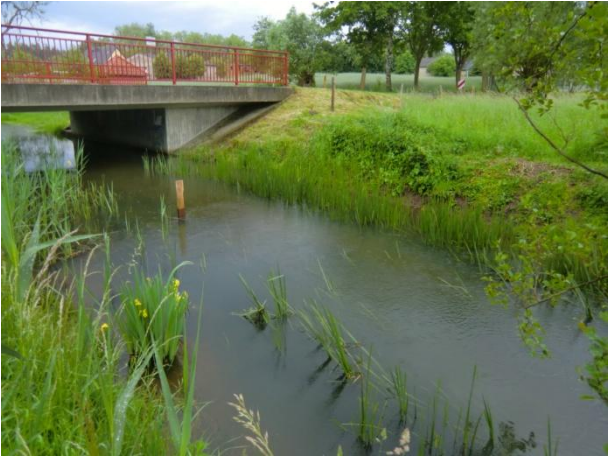
Fotodatei	236_0072_Salveybach_Z_2013-05-28_02	
			Ausrichtung	Blickrichtung abwärts	
			Anmerkungen: Sohle mäßig trittfest		
Repräsentativität der Messstrecke für den Wasserkörper					
Probestelle ist repräsentativ
