**Monitoring der benthischen Wirbellosenfauna gemäß EU-WRRL in
ausgewählten Fließgewässerabschnitten des Landes Brandenburg im Jahr
2013 – Los 2 (Nordostbrandenburg)**

(Werkvertrag S3-VG-13_005/2)

April 2014

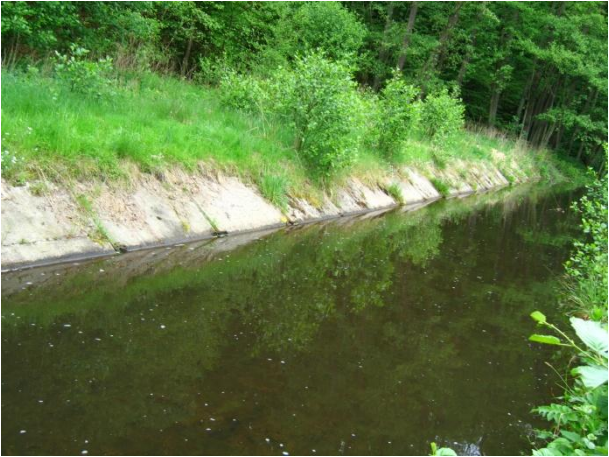
Fotodatei	553_0231_Schlaube_Z_2013-05-24_02	
			Ausrichtung	Blickrichtung abwärts	
			Anmerkungen: Fließgeschwindigkeit 0,1 m/s. Sohle nicht trittfest.		
Repräsentativität der Messstrecke für den Wasserkörper					
<p>Probestelle ist nicht repräsentativ für den Wasserkörper (technisch ausgebaute Holzablage).</p>

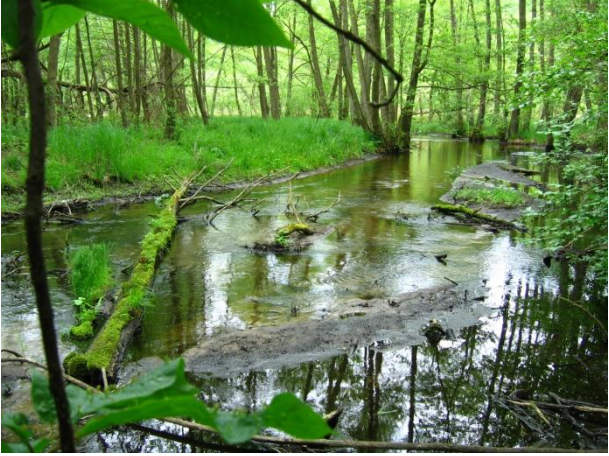
Fotodatei	551_0070_Schlaube_Z_2013-05-24_01	
			Ausrichtung	Blickrichtung abwärts	
			Anmerkungen: Fließgeschwindigkeit 0,3 m/s. Sohle trittfest.		
Repräsentativität der Messstrecke für den Wasserkörper					
Probestelle ist repräsentativ

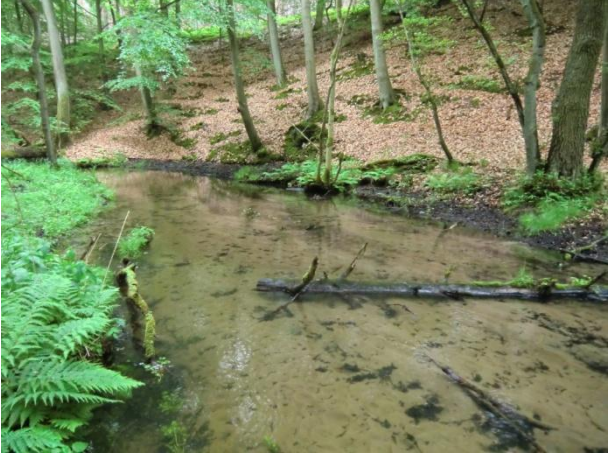
Messstelle	Gewässername	Ort	Datum der Probenahme	Bearbeiter	Typ
1484_0013	Schwärze	oh Spechthausen	28.05.2013	A. Nowak	21
Foto

Fotodatei	1484_0013_Schwärze_Z_2013-05-28_02	
			Ausrichtung	Blickrichtung abwärts	
			Anmerkungen:		
Repräsentativität der Messstrecke für den Wasserkörper					
Probestelle ist repräsentativ

1. Besonderheiten der Probenahme (Erreichbarkeit / Zuwegung)					
Fußweg 100 m über steile Böschung					
2. Indizien / Belege für den Fließgewässertyp; Typvorschlag					
Lage ca. 700 unterhalb eines Stillgewässers. Sanddominierte Sohle.					
Typvorschlag:		Typ 14 oder Typ 21

Bemerkung: Bei Berechnung als Typ 14 ergibt sich die ÖZK „mäßig“.

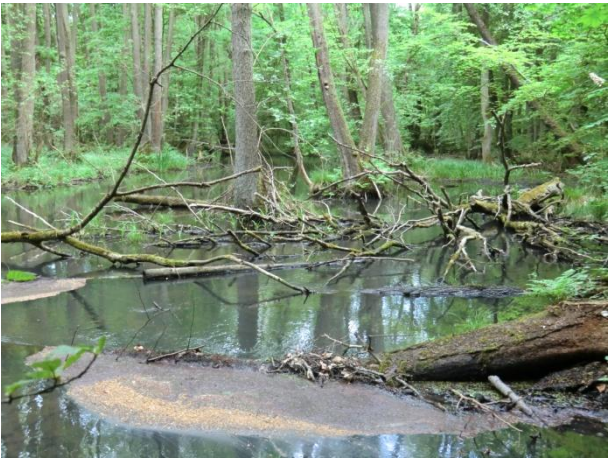
Messstelle	Gewässername	Ort	Datum der Probenahme	Bearbeiter	Typ
1107_0030	Schwärze	Tierpark	21.05.2013	A. Nowak	11
Foto

Fotodatei	1107_0030_Schwärze_Z_2013-05-21_02	
			Ausrichtung	Blickrichtung abwärts	
			Anmerkungen: Sohle mäßig trittfest, viel Totholz		
Repräsentativität der Messstrecke für den Wasserkörper					
Probestelle ist repräsentativ

1. Besonderheiten der Probenahme (Erreichbarkeit / Zuwegung)					
Absprache mit Forstbetrieb nötig					
2. Indizien / Belege für den Fließgewässertyp; Typvorschlag					
Nur in Fließrinnen sanddominierte Sohle					
Typvorschlag:		Typ 11 oder Typ 14

5. Bewertung des Ökologischen Zustands mit der Biologischen Qualitätskomponente MZB (Typ 11)				
Gesamtbewertung nach PERLODES	ÖZK	gesichert	Bewertung nach gutachterlicher Validierung	ÖZK
	2			2
Modul Saprobie		gesichert		
Neuer Deutscher Saprobienindex	Score	QK	Bewertung nach gutachterlicher Validierung	QK
	2,01	2		2
Modul Allgemeine Degradation		gesichert		
Metric „Deutscher Faunaindex“ (DFI)	Score	QK	Bewertung nach gutachterlicher Validierung	QK
	0,720	2		2
Metric „Anteil Eintags-, Stein- und Köcherfliegen an den Häufigkeitsklassen“	Score	QK		QK
	0,830	1		1
Metric „Artenzahl der Köcherfliegen“	Score	QK		QK
	0,889	1		1
Gesamtbewertung Allgemeine Degradation	Score	QK	QK	
	0,78	2	2

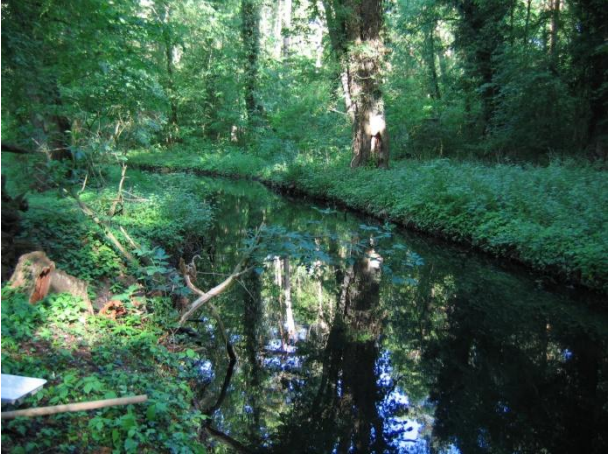
Messstelle	Gewässername	Ort	Datum der Probenahme	Bearbeiter	Typ
544_0050	Schwarzes Fließ	Altsprucke	23.05.2013	C. Orendt/ R. Müller	19
Foto

Fotodatei	554_0050_Schwarzes_Fliess_Z_2013-05-23_01	
			Ausrichtung	Blickrichtung aufwärts	
			Anmerkungen: Fließgeschwindigkeit 0,1 m/s. Sohle in Mitte nicht trittfest, am Ufer trittfest.		
Repräsentativität der Messstrecke für den Wasserkörper					
Probestelle ist repräsentativ

1. Besonderheiten der Probenahme (Erreichbarkeit / Zuwegung)					
2. Indizien / Belege für den Fließgewässertyp; Typvorschlag					
Lage am Rande des Neißetals					
Typvorschlag:		Typ 19

Bemerkung: AD liegt im Übergangsbereich zur QK "mäßig"

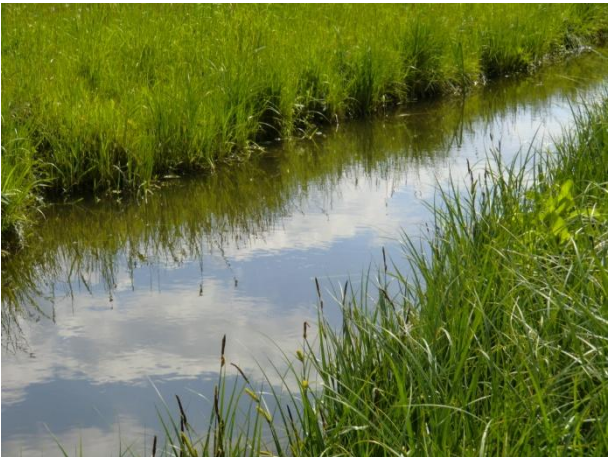
Messstelle	Gewässername	Ort	Datum der Probenahme	Bearbeiter	Typ
1114_0044	Sernitz	Bruchhagen	27.05.2013	A. Nowak	11
Foto

Fotodatei	1114_0044_Sernitz_Z_2013-05-27_01	
			Ausrichtung	Blickrichtung aufwärts	
			Anmerkungen: Fließgeschwindigkeit 0,1 m/s. Sohle nicht trittfest (Torf).		
Repräsentativität der Messstrecke für den Wasserkörper					
Probestelle ist repräsentativ

1. Besonderheiten der Probenahme (Erreichbarkeit / Zuwegung)					
Keine Grundsicht. Fußweg 150 m					
2. Indizien / Belege für den Fließgewässertyp; Typvorschlag					
Organisch geprägte Sohle					
Typvorschlag:		Typ 11

5. Bewertung des Ökologischen Zustands mit der Biologischen Qualitätskomponente MZB (Typ 11)				
Gesamtbewertung nach PERLODES	ÖZK	gesichert	Bewertung nach gutachterlicher Validierung	ÖZK
	2			2
Modul Saprobie		gesichert		
Neuer Deutscher Saprobienindex	Score	QK	Bewertung nach gutachterlicher Validierung	QK
	2,06	2		2
Modul Allgemeine Degradation		gesichert		
Metric „Deutscher Faunaindex“ (DFI)	Score	QK	Bewertung nach gutachterlicher Validierung	QK
	0,759	2		2
Metric „Anteil Eintags-, Stein- und Köcherfliegen an den Häufigkeitsklassen“	Score	QK		QK
	0,375	4		4
Metric „Artenzahl der Köcherfliegen“	Score	QK		QK
	0,556	3		3
Gesamtbewertung Allgemeine Degradation	Score	QK	QK	
	0,61	2	2

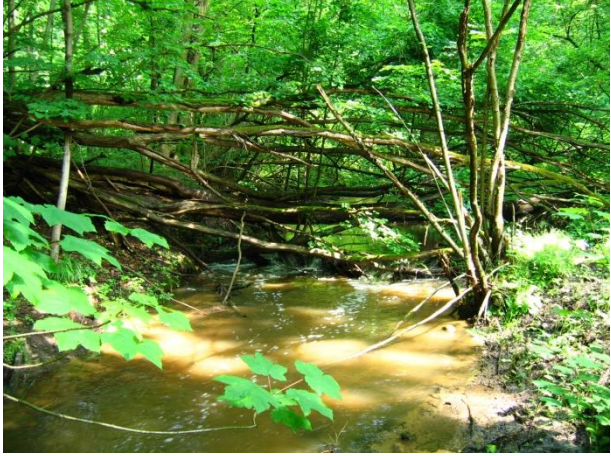
Messstelle	Gewässername	Ort	Datum der Probenahme	Bearbeiter	Typ		
1083_0021	Sophienfließ	Moritzgrund	24.05.2013	C. Orendt/ R. Müller	16		
Foto

Fotodatei	1083_0021_Sophienfließ_Z_2013-05-24_01			
			Ausrichtung	Blickrichtung aufwärts			
			Anmerkungen: Gefällestrecke zum Schermützelsee. Randlicher Quelleinfluss. Fließgeschwindigkeit 0,4 m/s. Sohle trittfest. Mäßig Totholz.				
Repräsentativität der Messstrecke für den Wasserkörper							
Probestelle ist repräsentativ

1. Besonderheiten der Probenahme (Erreichbarkeit / Zuwegung)							
150 m Fußweg							
2. Indizien / Belege für den Fließgewässertyp; Typvorschlag							
Hartsubstratdominierte Sohle							
Typvorschlag:		Typ 16

5. Bewertung des Ökologischen Zustands mit der Biologischen Qualitätskomponente MZB (Typ 16)					
Gesamtbewertung nach PERLODES	ÖZK	gesichert		Bewertung nach gutachterlicher Validierung	ÖZK
	4				4
Modul Saprobie		gesichert			
Neuer Deutscher Saprobienindex	Score	QK	Bewertung nach gutachterlicher Validierung		QK
	1,72	2			2
Modul Allgemeine Degradation			gesichert		
Metric „Anteil Litoralbesiedler“	Score	QK	Bewertung nach gutachterlicher Validierung		QK
	0,131	5			5
Metric „Anteil Pelalbesiedler“	Score	QK			QK
	0	5			5
Metric „Deutscher Faunaindex“ (DFI)	Score	QK			QK
	0,685	2			2
Metric „Anteil Eintags-, Stein- und Köcherfliegen an den Häufigkeitsklassen“	Score	QK			QK
	0	5			5
Metric „Artenzahl der Köcherfliegen“	Score	QK	QK		
	0,2	5	5		
Gesamtbewertung Allgemeine Degradation	Score	QK	QK		
	0,38	4	4

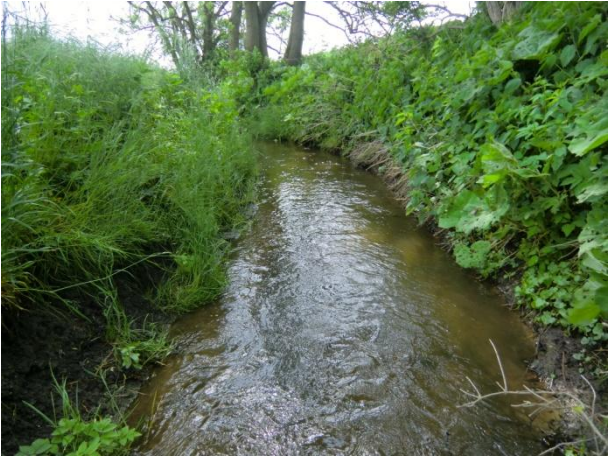
Messstelle	Gewässername	Ort	Datum der Probenahme	Bearbeiter	Typ	
601_0001	Steinfurther Bach	Schönwerder	31.05.2013	A. Nowak/ R. Müller	16	
Foto

Fotodatei	601_0001_Steinfurther Bach_Z_2013-05-31_02		
			Ausrichtung		Blickrichtung abwärts	
			Anmerkungen: Sohle trittfest			
Repräsentativität der Messstrecke für den Wasserkörper						
Probestelle ist repräsentativ

1. Besonderheiten der Probenahme (Erreichbarkeit / Zuwegung)						
2. Indizien / Belege für den Fließgewässertyp; Typvorschlag						
Starkes Gefälle und kiesdominierte Sohle						
Typvorschlag:		Typ 16

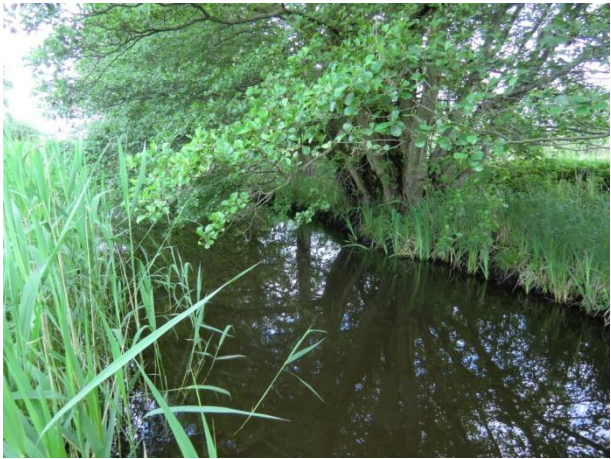
Messstelle	Gewässername	Ort	Datum der Probenahme	Bearbeiter	Typ
1123_0001	Stierngraben	Suckow	27.05.2013	A. Nowak	11
Foto

Fotodatei	1123_0001_Stierngraben_Z_2013-05-27_02	
			Ausrichtung	Blickrichtung abwärts	
			Anmerkungen: Sohle nicht trittfest. Braunfärbung.		
Repräsentativität der Messstrecke für den Wasserkörper					
Probestelle ist repräsentativ

1. Besonderheiten der Probenahme (Erreichbarkeit / Zuwegung)					
Gewässer nicht durchwatbar. Keine Grundsicht					
2. Indizien / Belege für den Fließgewässertyp; Typvorschlag					
Organisch geprägte Sohle					
Typvorschlag:		Typ 11

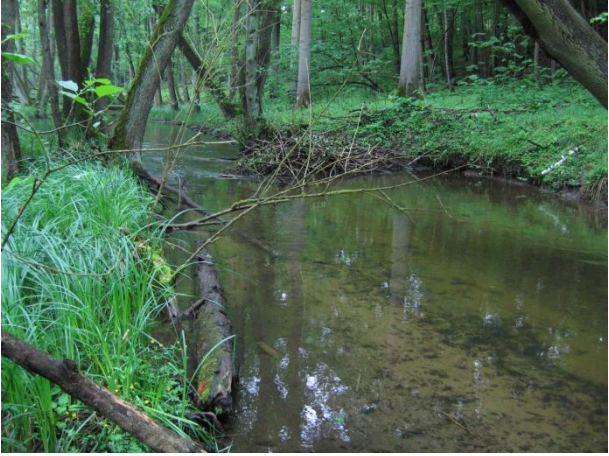
Messstelle	Gewässername	Ort	Datum der Probenahme	Bearbeiter	Typ
567_0154	Stöbber	Tornow	31.05.2013	C. Orendt/ R. Müller	21
Foto

Fotodatei	567_0154_Stoebber_Z_2013-05-31_02	
			Ausrichtung	Blickrichtung abwärts	
			Anmerkungen: Fließgeschwindigkeit 0,2 m/s. Sohle trittfest.		
Repräsentativität der Messstrecke für den Wasserkörper					
Probestelle ist repräsentativ

1. Besonderheiten der Probenahme (Erreichbarkeit / Zuwegung)					
Fußweg 500 m					
2. Indizien / Belege für den Fließgewässertyp; Typvorschlag					
Lage unterhalb des Griepensees und Kleinen Tornowsees					
Typvorschlag:		Typ 21

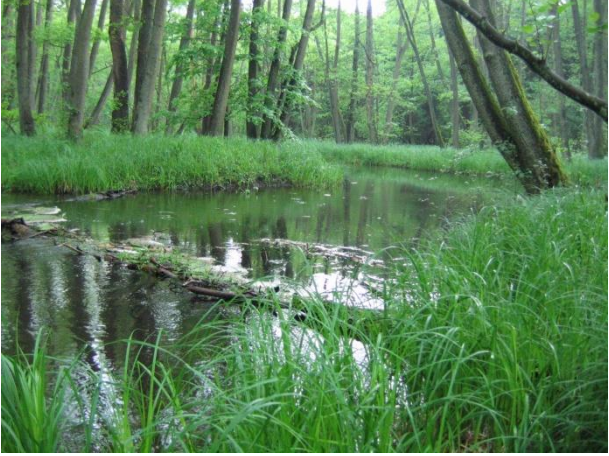
Messstelle	Gewässername	Ort	Datum der Probenahme	Bearbeiter	Typ
564_0087	Stobber	ohne Bezeichnung	31.05.2013	C. Orendt/ R. Müller	12
Foto

Fotodatei	564_0087_Stoebber_Z_2013-05-31_01	
			Ausrichtung	Blickrichtung aufwärts	
			Anmerkungen: Fließgeschwindigkeit 0,3 m/s. Sohle nicht trittfest.		
Repräsentativität der Messstrecke für den Wasserkörper					
Probestelle ist repräsentativ

1. Besonderheiten der Probenahme (Erreichbarkeit / Zuwegung)					
Gewässer nicht durchwatbar. 150 m Fußweg. Schwer zu beproben					
2. Indizien / Belege für den Fließgewässertyp; Typvorschlag					
Organisch geprägte Sohle					
Typvorschlag:		Typ 12

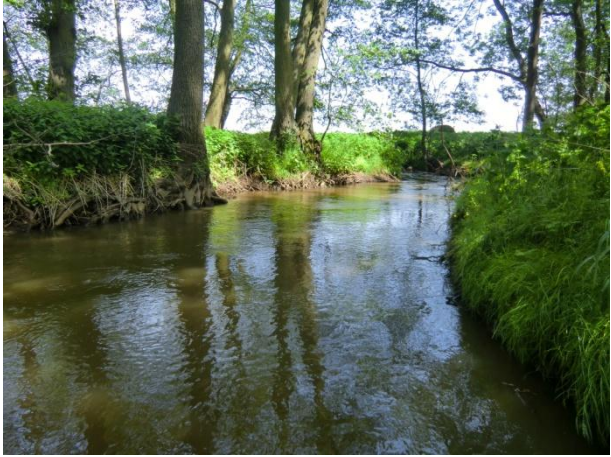
Messstelle	Gewässername	Ort	Datum der Probenahme	Bearbeiter	Typ
251_0032	Strasburger Mühlbach	Nechlin	31.05.2013	A. Nowak/ R. Müller	14
Foto

Fotodatei	251_0032_Strasburger Mühlbach_Z_2013-05-31_01	
			Ausrichtung	Blickrichtung aufwärts	
			Anmerkungen: schnell fließend, teils turbulente Strömung. Sohle trittfest. Mäßig Totholz		
Repräsentativität der Messstrecke für den Wasserkörper					
Probestelle ist repräsentativ

1. Besonderheiten der Probenahme (Erreichbarkeit / Zuwegung)					
Keine Grundsicht (nach Regen)					
2. Indizien / Belege für den Fließgewässertyp; Typvorschlag					
Hartgrundige Sohle und relativ starkes Gefälle					
Typvorschlag:		Typ 14 oder Typ 16

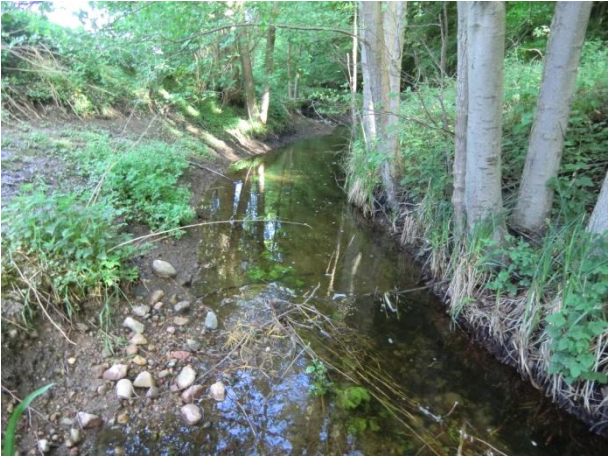
Messstelle	Gewässername	Ort	Datum der Probenahme	Bearbeiter	Typ
596_0309	Strom	Abfluss Krewitzsee	23.05.2013	14	21
Foto

Fotodatei	596_0309_Strom_Z_2013-05-23_01	
			Ausrichtung	Blickrichtung aufwärts	
			Anmerkungen: Sohle trittfest		
Repräsentativität der Messstrecke für den Wasserkörper					
Probestelle ist repräsentativ

1. Besonderheiten der Probenahme (Erreichbarkeit / Zuwegung)					
2. Indizien / Belege für den Fließgewässertyp; Typvorschlag					
Sanddominierte Sohle					
Typvorschlag:		Typ 14

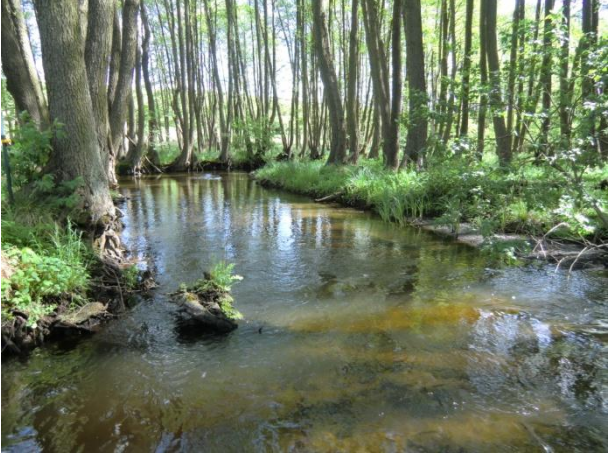
Messstelle	Gewässername	Ort	Datum der Probenahme	Bearbeiter	Typ
595_0192	Strom	Boitzenburg	23.05.2013	A. Nowak/ R. Müller	15
Foto

Fotodatei	595_0192_Strom_Z_2013-05-23_02	
			Ausrichtung	Blickrichtung abwärts	
			Anmerkungen: Sohle mäßig trittfest		
Repräsentativität der Messstrecke für den Wasserkörper					
Probestelle ist repräsentativ

1. Besonderheiten der Probenahme (Erreichbarkeit / Zuwegung)					
Fußweg 500 m					
2. Indizien / Belege für den Fließgewässertyp; Typvorschlag					
Bei den oberhalb gelegenen Teichen handelt es sich um künstliche Gewässer. Daher wird vorgeschlagen, den Abschnitt nicht als Typ 21, sondern wegen seiner überwiegend hartgrundigen Sohle als Typ 15 einzustufen.					
Typvorschlag:		Typ 15

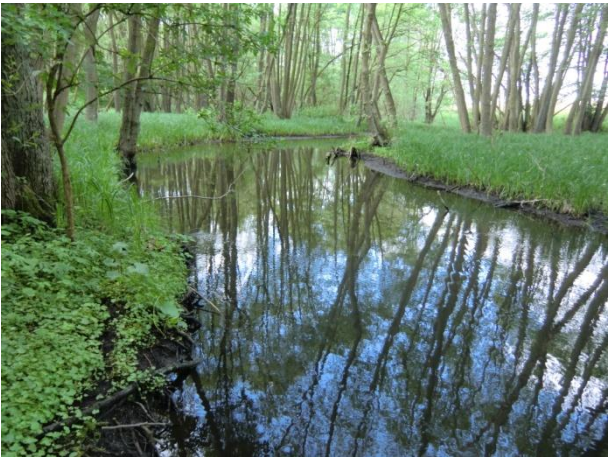
Messstelle	Gewässername	Ort	Datum der Probenahme	Bearbeiter	Typ
594_0120	Strom	Gollmitz	23.05.2013	A. Nowak	15
Foto

Fotodatei	594_0120_Strom_Z_2013-05-23_01	
			Ausrichtung	Blickrichtung aufwärts	
			Anmerkungen: Sohle nicht trittfest		
Repräsentativität der Messstrecke für den Wasserkörper					
Probestelle ist repräsentativ

1. Besonderheiten der Probenahme (Erreichbarkeit / Zuwegung)					
Gewässer nicht durchwatbar. Keine Grundsicht. Uferbeprobung. Fußweg 50 m über Steilhang

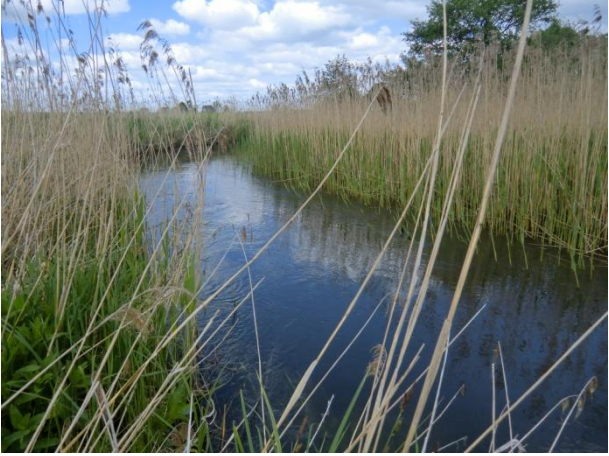
Messstelle	Gewässername	Ort	Datum der Probenahme	Bearbeiter	Typ
593_0033	Strom	Mühlhof	23.05.2013	A. Nowak/ R. Müller	15
Foto

Fotodatei	593_0033_Strom_Z_2013-05-23_02	
			Ausrichtung	Blickrichtung abwärts	
			Anmerkungen: Sohle mäßig trittfest		
Repräsentativität der Messstrecke für den Wasserkörper					
Probestelle ist repräsentativ

1. Besonderheiten der Probenahme (Erreichbarkeit / Zuwegung)					
Fußweg 300 m. Anfahrt über Plattenweg, vor Schranke in Feldweg abbiegen					
2. Indizien / Belege für den Fließgewässertyp; Typvorschlag					
Überwiegend hartgrundige Sohle					
Typvorschlag:		Typ 15

3. Ökologische Defizite					
Strukturell	Stark begradigt und ausgeräumt. Fehlende Beschattung				
Stofflich	-				
Hydrologisch	-				
4. Faunistische Besonderheiten, Fische im Beifang					
Bemerkenswerte Arten	Sialis fuliginosa (MEG), Lepidostoma basale (TRI), Heptagenia sulphurea (EPH), Baetis fuscatus (EPH), Theodoxus fluviatilis (GAS)				
Ausfall von Tiergruppen	Keine Steinfliegen				
Dominante Arten	Gammarus roeselii (CRU), Naididae/Tubificidae (OLI), Baetis vernus (EPH), Micropsectra sp. (DIP), Pisidium subtruncatum (BIV), Simulium sp. (DIP), Gammarus pulex (CRU), Paratrissocladius excerptus (DIP), Pisidium nitidum (BIV)

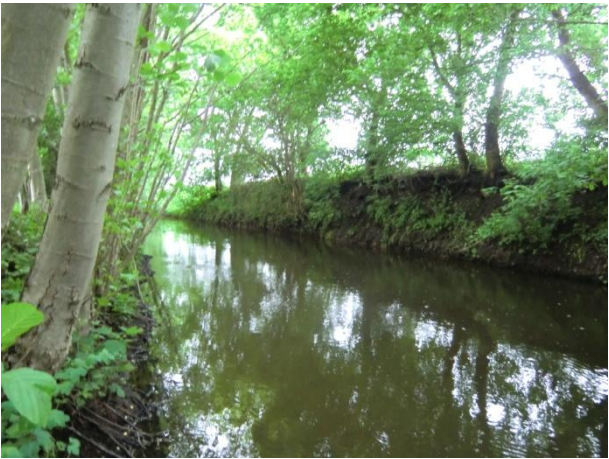
Messstelle	Gewässername	Ort	Datum der Probenahme	Bearbeiter	Typ
592_0006	Strom	Mühlhof	31.05.2013	A. Nowak	15
Foto

Fotodatei	592_0006_Strom (Dükergraben)_Z_2013-05-31_01	
			Ausrichtung	Blickrichtung aufwärts	
			Anmerkungen: Sohle mäßig trittfest.		
Repräsentativität der Messstrecke für den Wasserkörper					
Probestelle ist repräsentativ

1. Besonderheiten der Probenahme (Erreichbarkeit / Zuwegung)					
Fußweg 100 m. Teilweise keine Grundsicht					
2. Indizien / Belege für den Fließgewässertyp; Typvorschlag					
Überwiegend hartgrundige Sohle					
Typvorschlag:		Typ 15

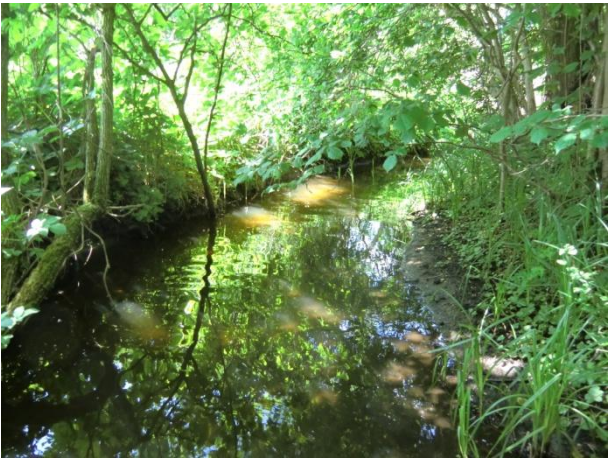
Messstelle	Gewässername	Ort	Datum der Probenahme	Bearbeiter	Typ
77_0423	Ucker	Stegelitz	27.05.2013	A. Nowak	14
Foto

Fotodatei	77_0423_Ucker_Z_2013-05-27_01	
			Ausrichtung	Blickrichtung aufwärts	
			Anmerkungen: Sohle trittfest		
Repräsentativität der Messstrecke für den Wasserkörper					
Probestelle ist repräsentativ

1. Besonderheiten der Probenahme (Erreichbarkeit / Zuwegung)					
2. Indizien / Belege für den Fließgewässertyp; Typvorschlag					
Relativ starkes Gefälle und überwiegend hartgrundige Sohle					
Typvorschlag:		Typ 14

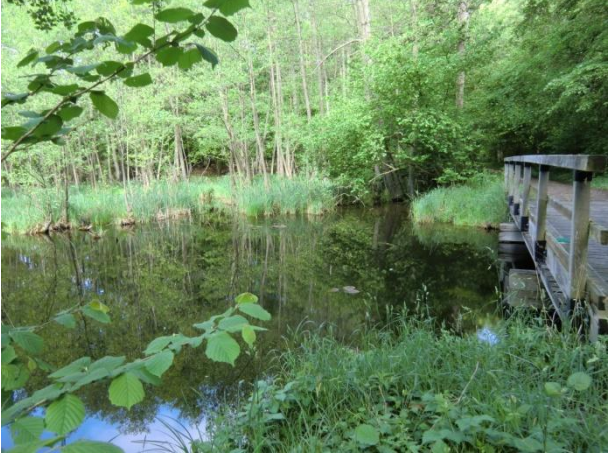
Messstelle	Gewässername	Ort	Datum der Probenahme	Bearbeiter	Typ
581_0419	Welse	Abfluss Wolletzsee	27.05.2013	A. Nowak/ R. Müller	21
Foto

Fotodatei	581_0419_Welse_Z_2013-05-27_02	
			Ausrichtung	Blickrichtung rechtes Ufer	
			Anmerkungen: Fließgeschwindigkeit < 0,1 m/s. Sohle trittfest. Umgebung Erlenbruch		
Repräsentativität der Messstrecke für den Wasserkörper					
Probestelle ist repräsentativ

1. Besonderheiten der Probenahme (Erreichbarkeit / Zuwegung)					
Absprache mit Forstbetrieb nötig (Försterin Wendt 0172/3143877)					
2. Indizien / Belege für den Fließgewässertyp; Typvorschlag					
Lage ca. 0,3 km unterhalb des Wolletzsees					
Typvorschlag:		Typ 21

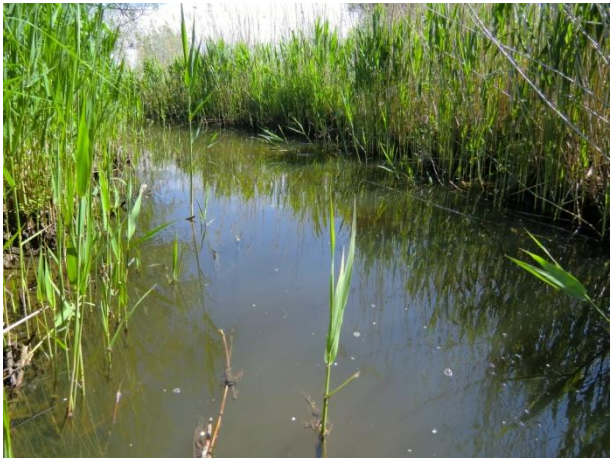
Messstelle	Gewässername	Ort	Datum der Probenahme	Bearbeiter	Typ
581_0395	Welse	oh Einmündung Dievenitzgraben	27.05.2013	A. Nowak/ R. Müller	21
Foto

Fotodatei	581_0395_Welse_Z_2013-05-27_02	
			Ausrichtung	Blickrichtung abwärts	
			Anmerkungen: Sohle trittfest		
Repräsentativität der Messstrecke für den Wasserkörper					
Probestelle ist repräsentativ

1. Besonderheiten der Probenahme (Erreichbarkeit / Zuwegung)					
Anfahrt über Fischteichdamm					
2. Indizien / Belege für den Fließgewässertyp; Typvorschlag					
Lage ca. 2 km unterhalb des Wolletzsees					
Typvorschlag:		Typ 21

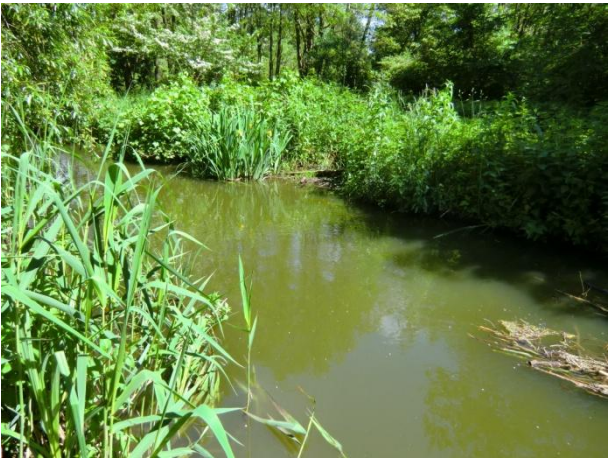
Messstelle	Gewässername	Ort	Datum der Probenahme	Bearbeiter	Typ
581_0390	Welse	Görlsdorf	27.05.2013	A. Nowak	21
Foto

Fotodatei	581_0390_Welse_Z_2013-05-27_02	
			Ausrichtung	Blickrichtung abwärts	
			Anmerkungen: Sohle nicht trittfest		
Repräsentativität der Messstrecke für den Wasserkörper					
Probestelle ist repräsentativ

1. Besonderheiten der Probenahme (Erreichbarkeit / Zuwegung)					
Gewässer nicht durchwattbar. Keine Grundsicht					
2. Indizien / Belege für den Fließgewässertyp; Typvorschlag					
Lage ca. 2 km unterhalb des Wolletzsees					
Typvorschlag:		Typ 21

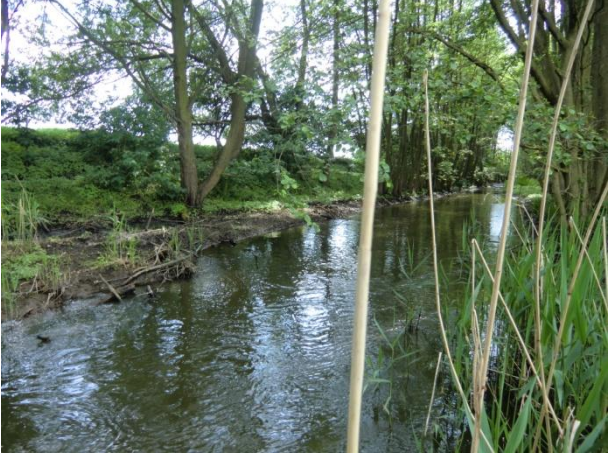
Messstelle	Gewässername	Ort	Datum der Probenahme	Bearbeiter	Typ
581_0337	Welse	Bruchhagen	27.05.2013	A. Nowak/ R. Müller	21
Foto

Fotodatei	581_0337_Welse_Z_2013-05-27_01	
			Ausrichtung	Blickrichtung aufwärts	
			Anmerkungen: schnell fließend. Sohle nicht trittfest. Mäßig Totholz		
Repräsentativität der Messstrecke für den Wasserkörper					
Probestelle ist repräsentativ

1. Besonderheiten der Probenahme (Erreichbarkeit / Zuwegung)					
Gewässer nicht durchwatbar. Keine Grundsicht. Fußweg 200 m					
2. Indizien / Belege für den Fließgewässertyp; Typvorschlag					
Die Probestelle besitzt bereits einen Abstand von ca. 5 km zum Wolletzsee. Aufgrund der überwiegend hartgrundigen Sohle könnte diese Probestelle auch als Typ 15 eingestuft werden. Damit würde die Welse jedoch in drei Typen (21, 15 und 12) gegliedert werden. Um die Vergleichbarkeit zu gewährleisten, wird die Einstufung als Typ 21 vorgeschlagen.					
Typvorschlag:		Typ 15 oder Typ 21

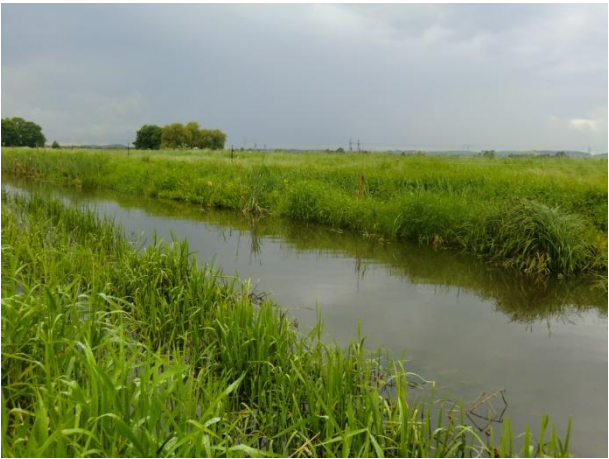
Fotodatei	580_0226_Welse_Z_2013-05-28_01	
			Ausrichtung	Blickrichtung	
			Anmerkungen: Sohle nicht trittfest		
Repräsentativität der Messstrecke für den Wasserkörper					
Probestelle ist repräsentativ

Messstelle	Gewässername	Ort	Datum der Probenahme	Bearbeiter	Typ
580_0226	Welse	Grünow	28.05.2013	A. Nowak	12
Foto

1. Besonderheiten der Probenahme (Erreichbarkeit / Zuwegung)					
Gewässer nicht durchwatbar. Keine Grundsicht					
2. Indizien / Belege für den Fließgewässertyp; Typvorschlag					
Lage in einem ausgedehnten Niedermoorgebiet					
Typvorschlag:		Typ 12

5. Bewertung des Ökologischen Zustands mit der Biologischen Qualitätskomponente MZB (Typ 12)				
Gesamtbewertung nach PERLODES	ÖZK	gesichert	Bewertung nach gutachterlicher Validierung	ÖZK
	4			4
Modul Saprobie		gesichert		
Neuer Deutscher Saprobienindex	Score	QK	Bewertung nach gutachterlicher Validierung	QK
	2,25	2		2
Modul Allgemeine Degradation		gesichert		
Metric „Deutscher Faunaindex“ (DFI)	Score	QK	Bewertung nach gutachterlicher Validierung	QK
	0,341	4		4
Metric „Anteil Eintags-, Stein- und Köcherfliegen an den Häufigkeitsklassen“	Score	QK		QK
	0,146	5		5
Metric „Artenzahl der Köcherfliegen“	Score	QK		QK
	0,429	3	3	
Gesamtbewertung Allgemeine Degradation	Score	QK	QK	
	0,31	4	4

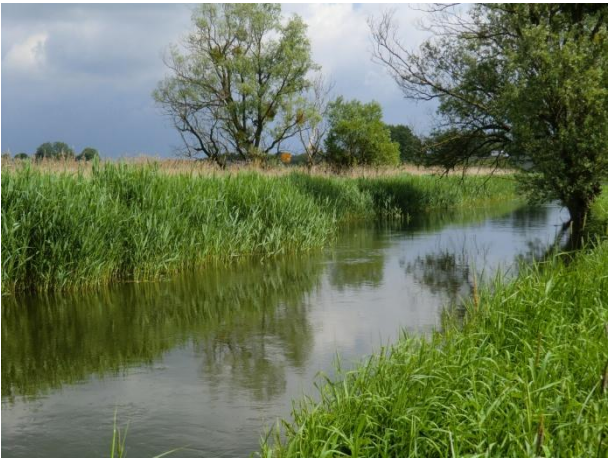
Fotodatei	580_0043_Welse_Z_2013-05-28_02			
			Ausrichtung	Blickrichtung abwärts			
			Anmerkungen: Sohle mäßig trittfest, zum Teil verfestigt (Torf)				
Repräsentativität der Messstrecke für den Wasserkörper							
Probestelle ist repräsentativ

Messstelle	Gewässername	Ort	Datum der Probenahme	Bearbeiter	Typ		
580_0043	Welse	Neue Mühle	28.05.2013	A. Nowak	12		
Foto

1. Besonderheiten der Probenahme (Erreichbarkeit / Zuwegung)							
Gewässer nicht durchwatbar. Keine Grundsicht							
2. Indizien / Belege für den Fließgewässertyp; Typvorschlag							
Lage unterhalb eines ausgedehnten Niedermoorgebietes							
Typvorschlag:		Typ 12

5. Bewertung des Ökologischen Zustands mit der Biologischen Qualitätskomponente MZB (Typ 12)				
Gesamtbewertung nach PERLODES	ÖZK	gesichert	Bewertung nach gutachterlicher Validierung	ÖZK
	3			3
Modul Saprobie		gesichert		
Neuer Deutscher Saprobienindex	Score	QK	Bewertung nach gutachterlicher Validierung	QK
	2,07	2		2
Modul Allgemeine Degradation		gesichert		
Metric „Deutscher Faunaindex“ (DFI)	Score	QK	Bewertung nach gutachterlicher Validierung	QK
	0,303	4		4
Metric „Anteil Eintags-, Stein- und Köcherfliegen an den Häufigkeitsklassen“	Score	QK		QK
	0,756	2		2
Metric „Artenzahl der Köcherfliegen“	Score	QK		QK
	0,857	1	1	
Gesamtbewertung Allgemeine Degradation	Score	QK	QK	
	0,55	3	3
